**INFORME FINAL**  
**INTERVENCIONES DE CONSERVACIÓN EN LA IGLESIA DEL PUEBLO**  
**ANTIGUO DE HUAQUIS,**  
(Ejecutadas del 14 de mayo al 30 de agosto de 2025)

**Componente de Conservación**  
**Proyecto de Investigación Arqueológica y Conservación del**  
**Pueblo Antiguo de Huaquis**

**Conservador Residente:**  
**Neil Miguel Torres Velásquez**

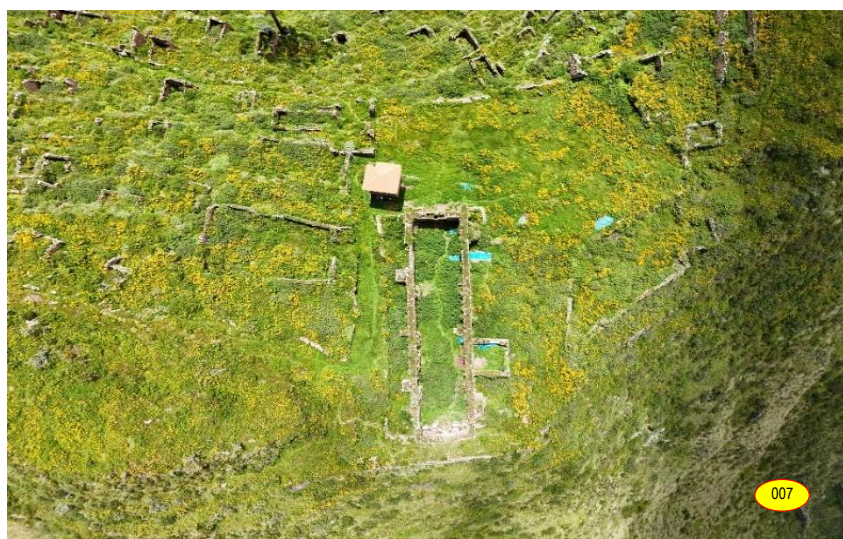
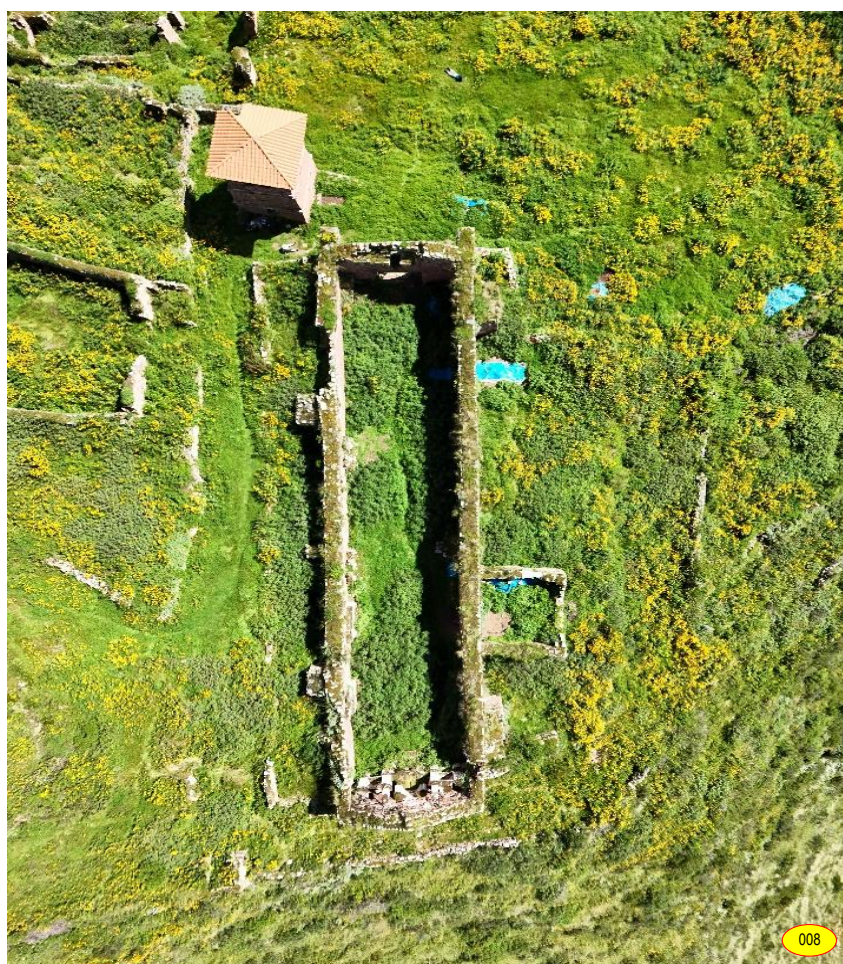
La Iglesia de Huaquis, en líneas generales presenta un acentuado proceso de deterioro como consecuencia del abandono y el desmontaje total del techo; las estructuras se encuentran totalmente cubiertas por vegetación y presentan alta concentración de humedad contenida en las cimentaciones como consecuencia de la falta de drenaje; los montículos formados por los colapsos impiden una adecuada evacuación de las aguas pluviales, estas condiciones generan empozamientos que en consecuencia debilitan las estructuras; las patologías señaladas están ubicadas esencialmente en el interior de la iglesia, la sacristía y el muro de la epístola (Figs. 007 y 008).

**Figs. 007 y 008:** Vista general y detalle del área de estudio e intervención Iglesia y torre exenta del pueblo antiguo de Huaquis. Fotos dron Rodrigo López, marzo 2025.

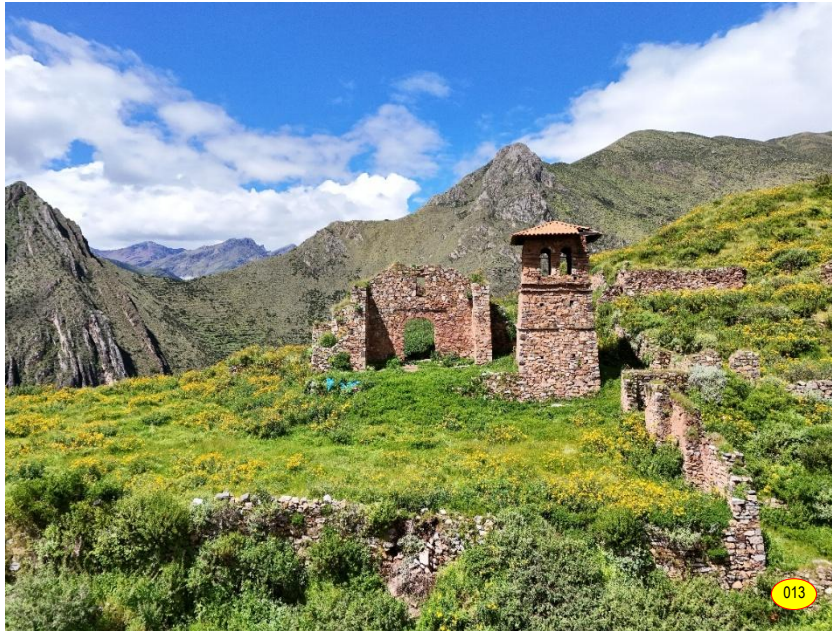
**Fig. 013:** Vista general de la fachada, portada de pies, atrio y torre exenta, aspecto actual, es notoria la erosión eólica y pluvial que presentan las superficies de los paramentos, nivel de suelo, cubiertas totalmente con vegetación. Foto dron Rodrigo López, marzo 2025.

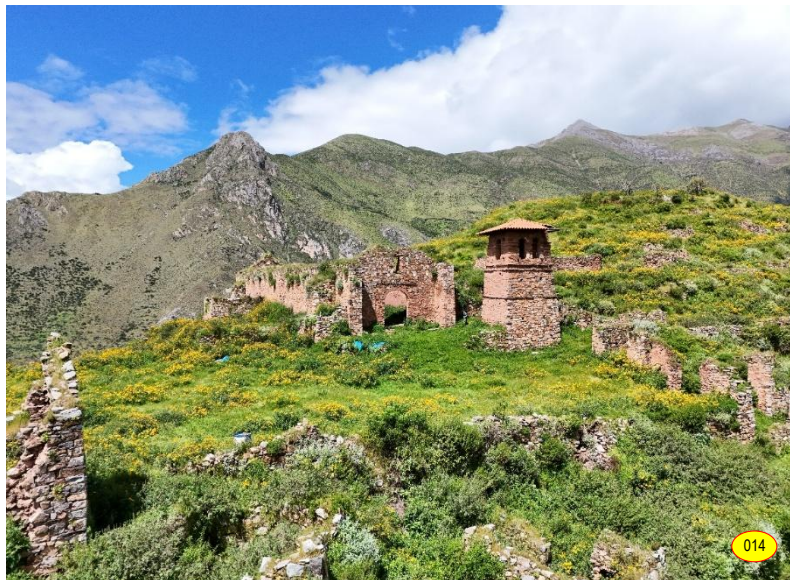
**Fig. 014:** Vista general de la fachada de la iglesia y torre exenta, en primer plano se aprecia la plaza Huairona con superficies arquitectónicas a nivel de piso totalmente cubiertas por vegetación, proyección de la cabecera del muro de contención entre la plaza y el nivel bajo de las viviendas, , estructuras con serios problemas de estabilidad con riesgos de colapsos. Foto dron Rodrigo López, marzo 2025.

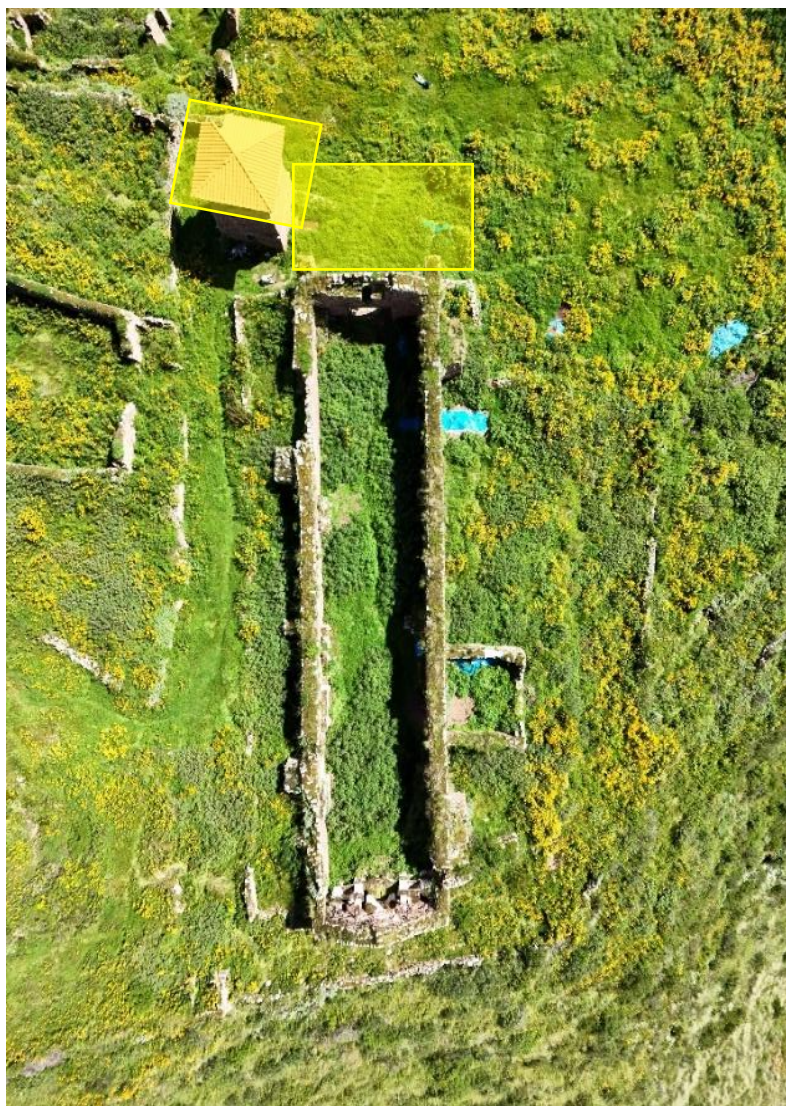
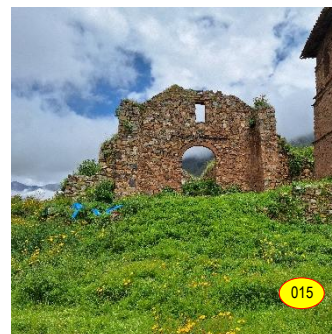
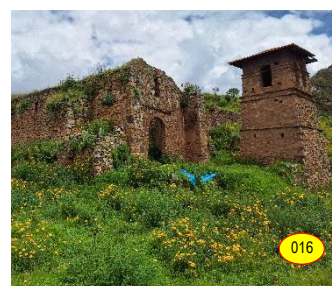
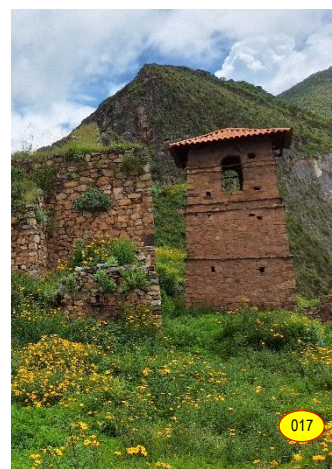
**Fig. 015:** Detalle del atrio y portada de pies, se aprecia las superficies arquitectónicas a nivel de piso totalmente cubiertas por vegetación los paramentos con alto nivel de erosión eólica y pluvial. **Fig. 016:** Detalle del atrio, portada de pies y torre exenta paramento este y norte, se aprecia las superficies arquitectónicas a nivel de piso totalmente cubiertas por vegetación, los paramentos con alto nivel de erosión eólica y pluvial donde el paramento norte se aprecia con mayor deterioro. **Fig. 017:** Detalle del atrio, escalinata del sector este y paramento este de la torre exenta, se aprecia las superficies arquitectónicas a nivel de piso totalmente cubiertas por vegetación, el paramento conserva parte de sus enlucidos, en menos grado de erosión eólica y pluvial comparado con los paramentos sur norte y oeste de la torre.

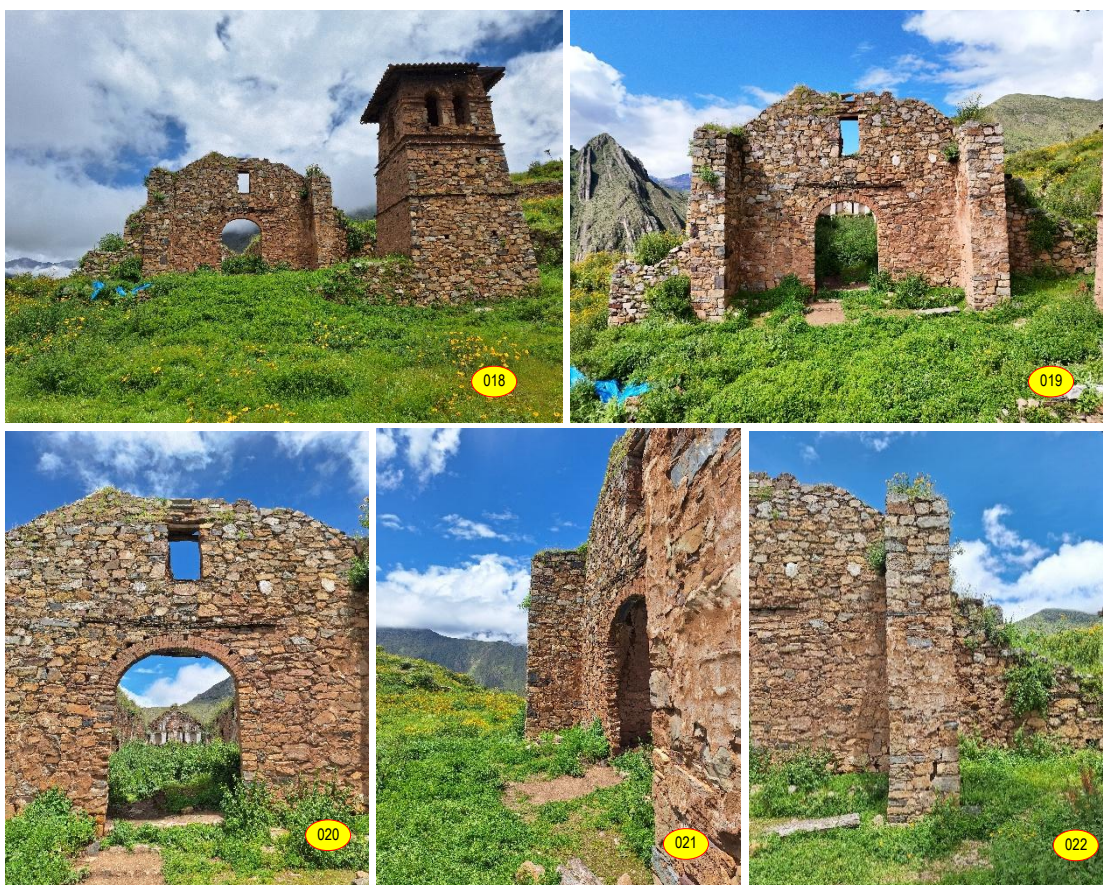
La portada tiene un pórtico con arco de medio punto y el acceso es abocinado con dinteles de madera. Es visible la inestabilidad que se aprecia en los sillares del arco, evidencia de colapsos que fueron intervenidos. El punto crítico y con riesgo de colapso eminente se aprecia en el dintel del acceso, el cual presenta una cimbra o deflexión por la sobre carga que ha recibido, además por la luz del vano de acceso y el poco apoyo de los maderos en el muro, la parte superior derecha del hastial ha colapsado, así mismo se aprecia grietas que comprometen gran parte de la sección del muro, los sillares tienen una separación entre 10 a 20 centímetros (Figs. 018 a 031),(Fichas 01-A y 01-B)

**Fig. 018:** Vista del atrio, portada de pies y paramento norte de la torre , se aprecia las superficies arquitectónicas con pérdidas casi totales de los enlucidos por erosión pluvial y eólica, a nivel de piso totalmente cubiertas por vegetación. **Figs. 019 a 022 :** Portada de pies , detalles del paramento externo, colapso de la parte superior, arco de medio punto de ladrillo, presenta intervenciones anteriores, sobre el arco un dintel de descarga en mal estado, superficies arquitectónicas a nivel de piso totalmente cubiertas por vegetación.

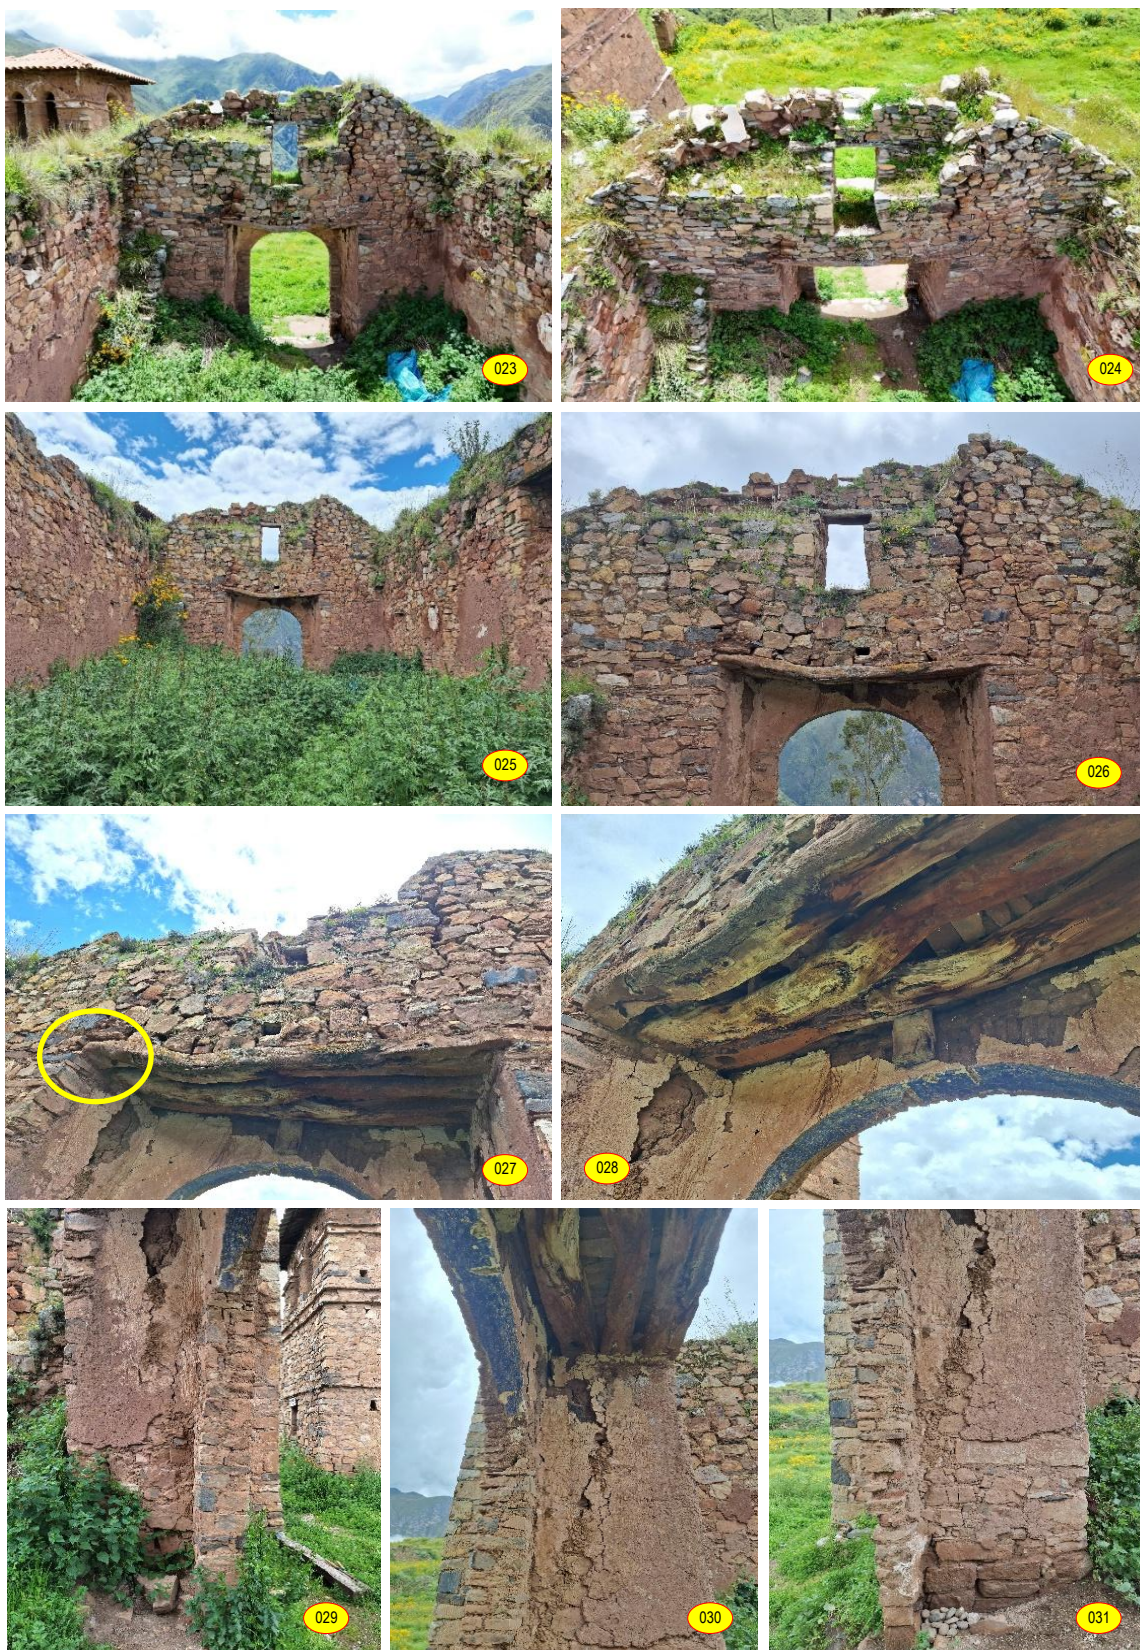
**Figs. 023 y 024:** Vista aérea interior del muro hastial de la portada de pies, se aprecia el colapso total de la parte superior de la sección triangular del muro y colapsos parciales, inestabilidad estructural generalizada de todo este sector con serios riesgos de colapso. Fotos Rodrigo López, **Figs. 025 y 026:** Vistas del interior del muro hastial de la portada de pies, apreciamos la deflexión del dintel del vano de acceso abocinado, además grietas en la parte intermedia superior izquierdo del hastial, , **Fig. 027:** Vista interior muro portada, detalle de la deflexión del dintel del vano de acceso abocinado, grietas en la parte intermedia superior izquierdo del hastial, detalle del poco traslape o apoyo del dintel en el muro **Fig. 028:** Detalle del interior de los tres maderos visibles del dintel del vano de acceso abocinado. **Figs. 029, 030 y 031:** Vistas de las jambas del acceso, en la base de la estructura se aprecia alta concentración de humedad y vegetación, los enlucidos sin color y pintados de blanco y azul presentan fisuras e inestabilidad.

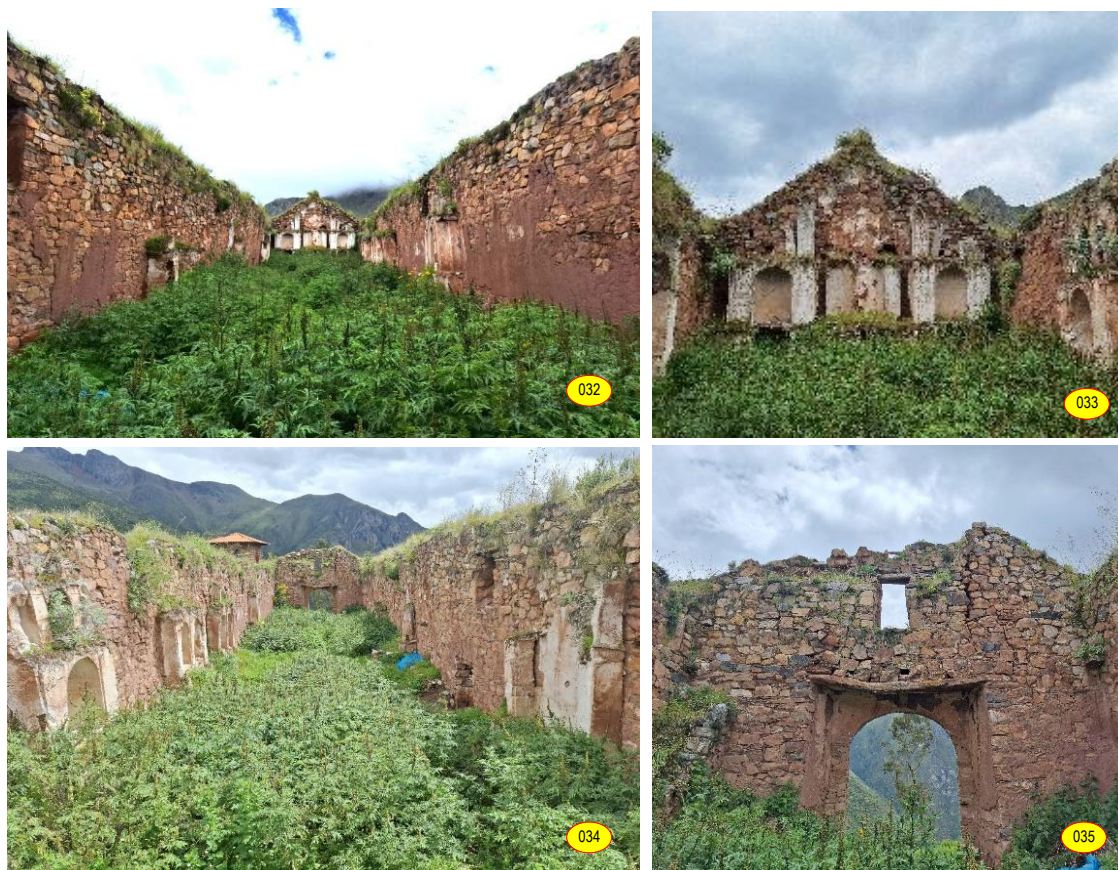
**Fig. 032:** Vista interior de la iglesia de nave única en sentido norte sur, superficies a nivel del suelo totalmente cubiertas por vegetación, paramentos de los muros del evangelio y de la epístola con restos de enlucido, altares laterales, al fondo el altar mayor, **Fig. 033:** Vista del altar mayor elaborado con adobes y revestido con yeso, conformado por dos cuerpos, una calle central y dos laterales, superficie del suelo totalmente cubierta por vegetación, presenta colapsos en la parte superior e inestabilidad general, **Fig. 034:** Vista interior de la iglesia de nave única en sentido sur norte, superficie del suelo totalmente cubierta por vegetación, paramentos internos con restos de enlucidos que corresponden a los muros del evangelio y de la epístola, altares laterales y al fondo la portada de pies y acceso a la iglesia, **Fig. 035:** Vista interior del muro hastial de la portada de pies, se aprecia grietas que comprometen la estabilidad de la parte superior del muro principalmente originadas por la deflexión del dintel de madera a consecuencia de la sobre carga que recibe.

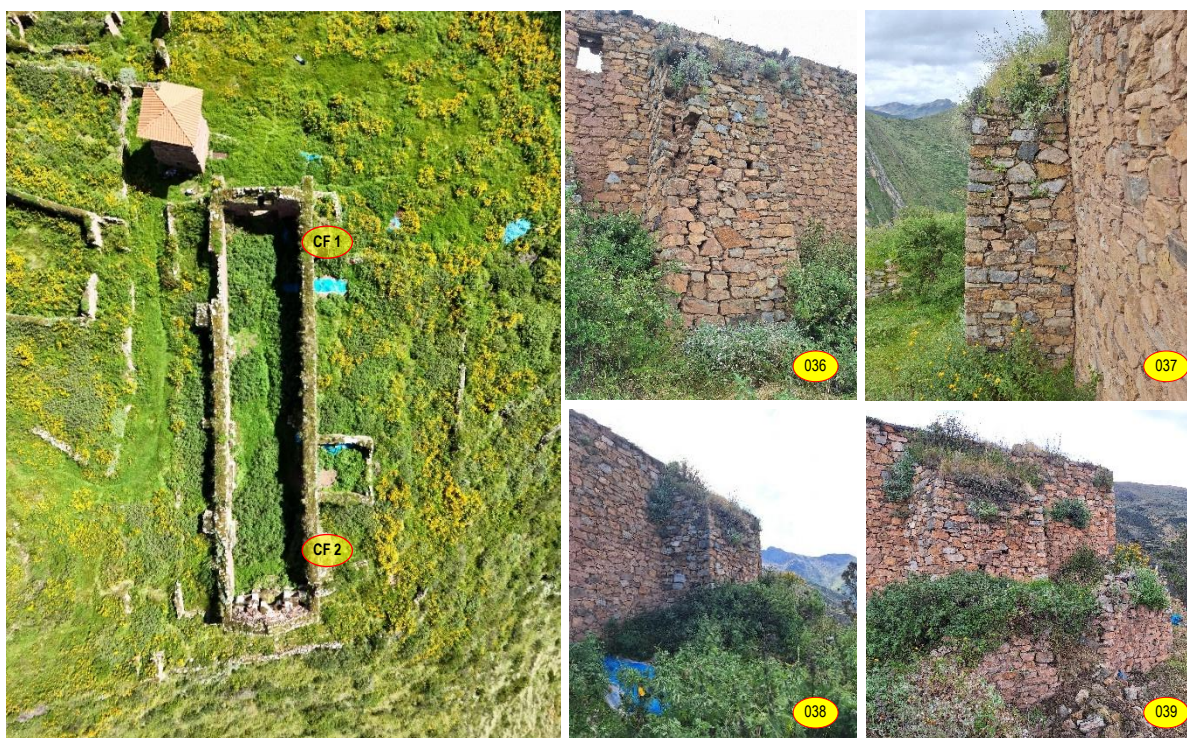
Ubicado al lado izquierdo de la iglesia, en la parte externa dos contrafuertes ubicados en los extremos norte y sur además un montículo de escombros asociado al bautisterio. De los dos contrafuertes que presenta el muro, el que se encuentra ubicado en la parte norte presenta estabilidad a diferencia del ubicado en la parte sur, el cual presenta el colapso en el vértice superior izquierdo, además de grietas y fisuras (Figs. 035 a 039), (Fichas 08 y 09)

**Fig. 036 y 037:** Detalles del contrafuerte 2 ubicado en el sector sur del muro del evangelio, presenta colapsos en el vértice superior derecho, la cabecera cubierta por vegetación facilita la infiltración de agua de lluvia al interior de la estructura, las grietas son indicadores de inestabilidad y riesgo de colpasos **Figs. 038 y 039:** Detalles del contrafuerte 1 ubicado en el sector norte del muro del evangelio, presenta estabilidad, la cabecera cubierta por vegetación facilita la infiltración de agua de lluvia al interior de la estructura.

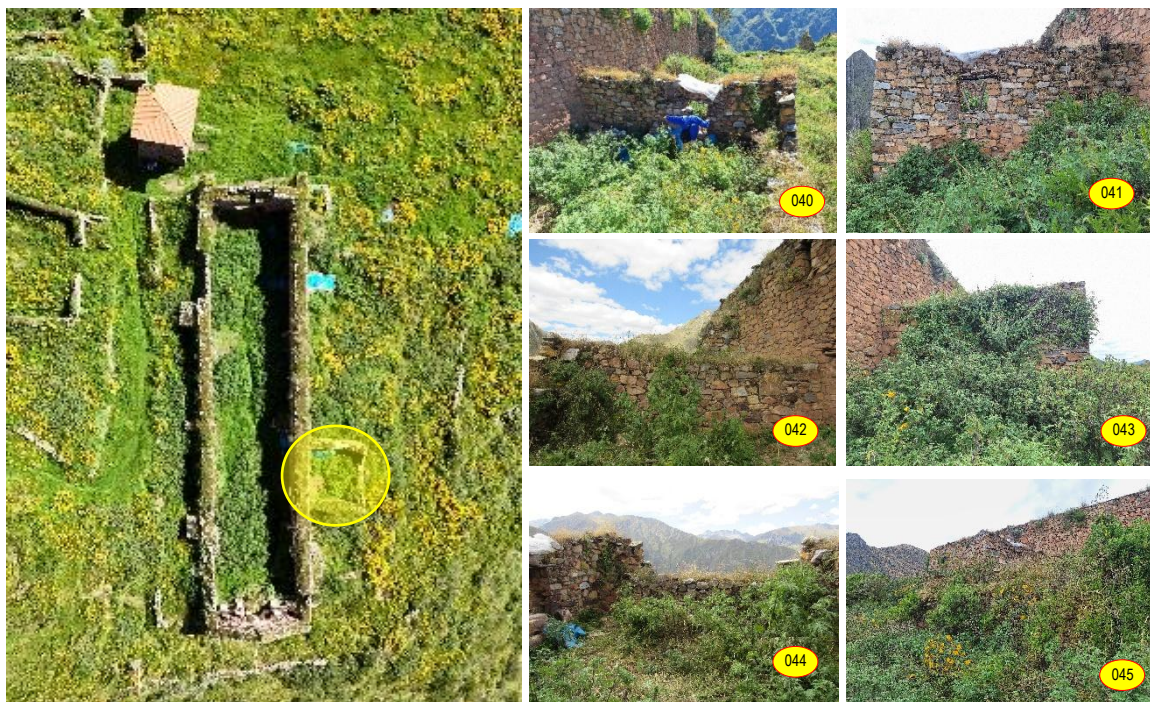
**Figs. 040 y 041:** Vista de la sacristía, se aprecia colapsos de la parte superior del muro norte, cabecera, paramento interior y exterior del muro con presencia de musgos, superficie del suelo totalmente cubiertos por vegetación, además el colapso del muro con parte del dintel de la ventana ha generado gran inestabilizado y riesgos de pérdidas, madera del dintel incompleta y en mal estado. **Figs. 042 y 043:** Colapsos de la parte superior del muro sur, cabecera, paramento interior y exterior con presencia de musgos y cubiertos por vegetación. **Figs. 044 y 045:** Colapsos de la parte superior del muro este han generado inestabilidad estructural en este sector, cabecera, paramento interior y exterior del muro con presencia de musgos y cubiertos por vegetación.

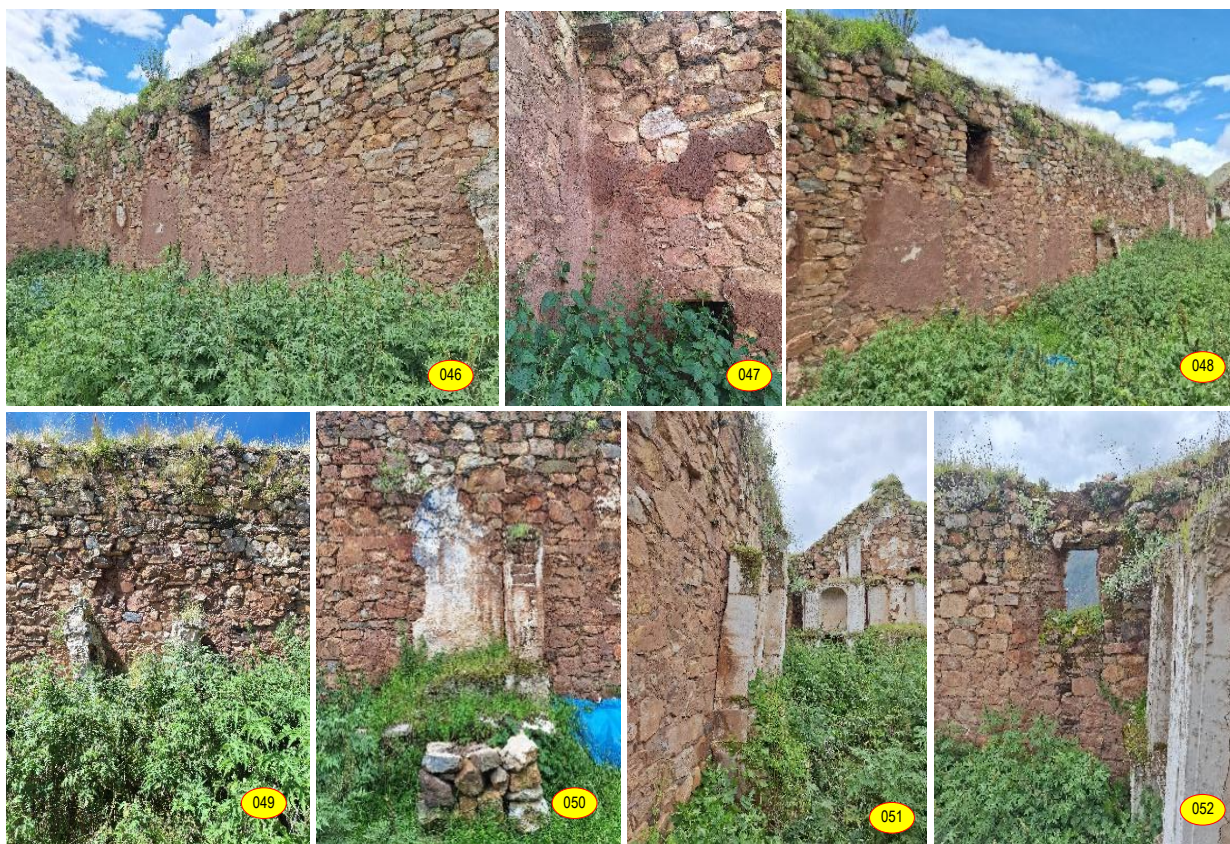
**Figs. 046 a 048:** Paramento interior muro del evangelio, se aprecia gran pérdida de los enlucidos sin color y pintados de blanco por erosión eólica y pluvial, superficie del suelo y cabecera de muro totalmente cubierta por vegetación. **Figs. 049 a 051:** Paramento interior muro del evangelio, detalles de los altares laterales de adobe y yeso, estos presentan pérdidas y colapsos, las evidencias en pie con serios problemas de estabilidad, las superficies arquitectónicas de la cabecera y piso están totalmente cubierta por vegetación, , **Fig. 052:** Detalle muro del evangelio, paramento interior, ventana ubicada cerca al muro testero y altar mayor, el colapso de este sector del muro con parte del dintel de la ventana ha generado gran inestabilizado y riesgos de pérdidas, la madera del dintel que aún se conserva se encuentra en mal estado.

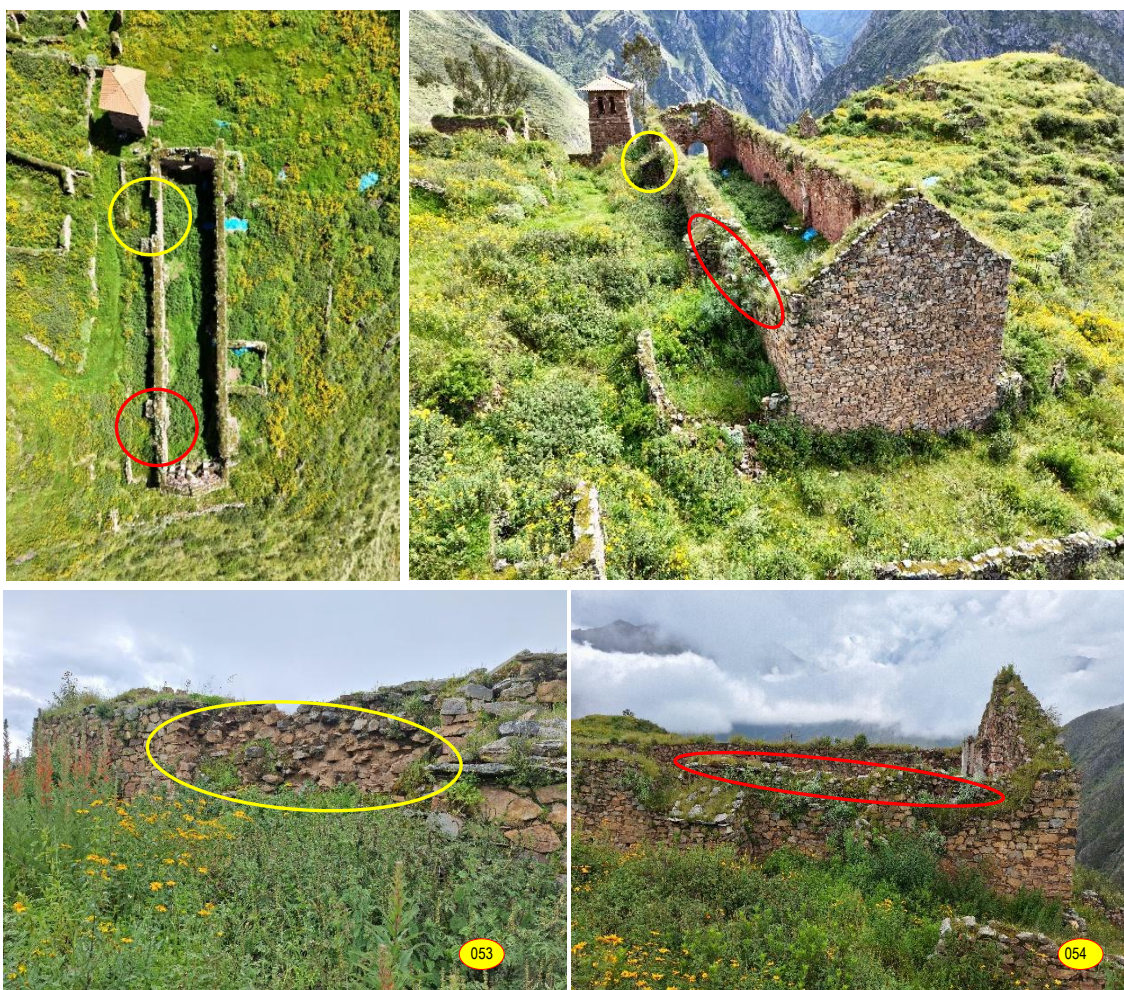
Ubicado al lado derecho de la iglesia, en la parte exterior las superficies están totalmente cubiertas por vegetación, presenta puntos críticos de inestabilidad estructural como en los sectores norte y sur donde se aprecian colapsos parciales del muro. De los cuatro contrafuertes que se ubican en el sentido sur norte, el primer y el tercer contrafuerte están afectados parcialmente, presentan desplazamientos de unidades líticas, grietas, en el segundo y cuarto contrafuerte presentan un colapso de más del 50% de su volumen original (Figs. 053 a 056), (Fichas 010 a 013)

**Fig. 053:** Detalles de la patología estructural, puntos críticos ubicados en el sector norte del muro de la epístola, se aprecia colapsos que han comprometido más del 50% de la sección del muro en este sector, además superficies a nivel de pisos y cabeceras cubiertas totalmente por vegetación. **Fig. 054:** Detalles de la patología estructural, puntos críticos ubicados en el sector sur del muro de la epístola, entre los contrafuertes 5 y 6 y el vértice con el muro testero, se aprecia colapsos en la parte superior del muro han comprometido la estabilidad de todo este sector, además superficies a nivel de pisos y cabeceras cubiertas totalmente por vegetación.

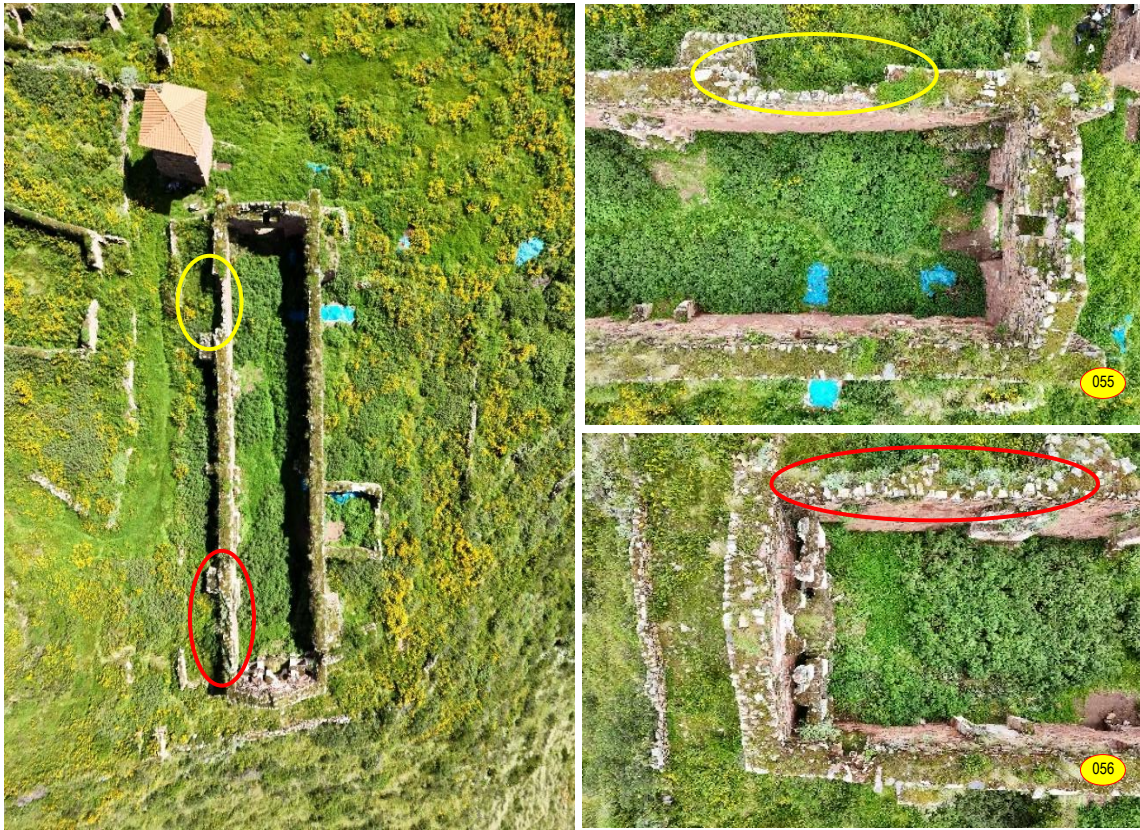
**Figs. 055 y 056:** Vista aérea con los detalles de la patología estructural, apreciamos los puntos críticos ubicados en el sector norte y sur del muro de la epístola, los colapsos que han comprometido más del 50% de las secciones del muro en estos sectores. Foto Rodrigo López.

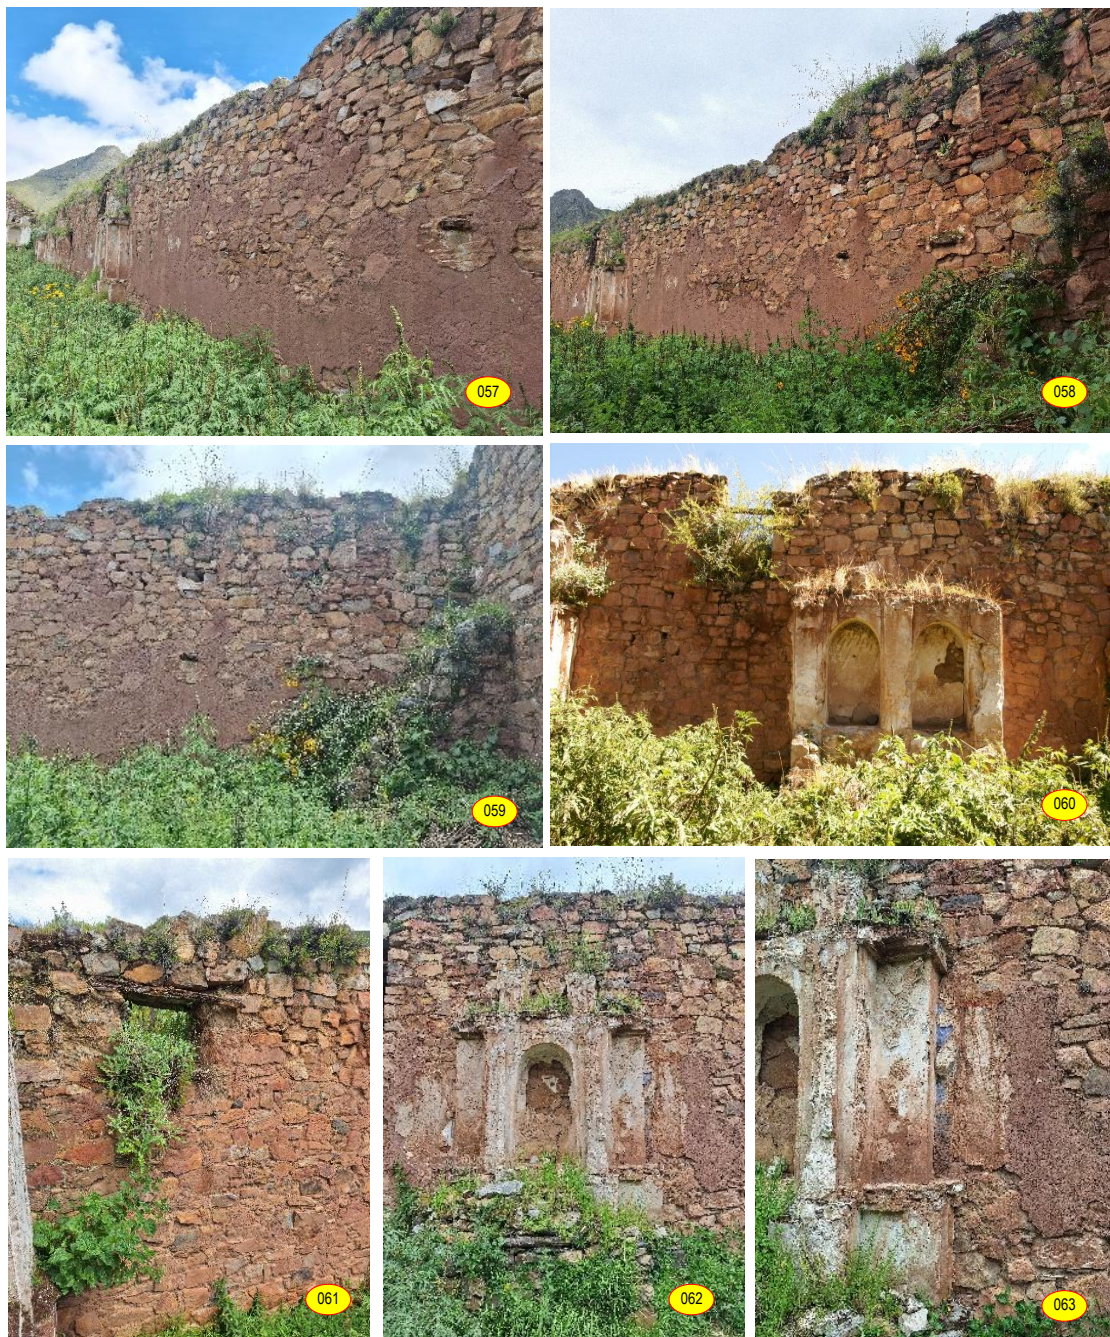
**Figs. 057 y 059:** Paramento interior del muro de la epístola, se aprecia gran pérdida de los enlucidos sin color y pintados de blanco por erosión eólica y pluvial, superficie del suelo y cabecera de muro totalmente cubierta por vegetación. **Figs. 060 y 061:** : Detalle del muro de la epístola, paramento interior, ventanas ubicadas cerca a uno de los altares laterales, se aprecia que el colapso de este sector del muro con parte del dintel de la ventana ha generado gran inestabilizado y riesgos de pérdidas, la madera de los dinteles que aún se conservan se encuentra en mal estado, las superficies del suelo y cabecera de muro totalmente cubiertas por vegetación y musgos. **Figs.062 y 063:** Vistas del paramento interior del muro de la epístola, detalles del altar lateral de adobe y yeso, presenta pérdidas y colapsos, evidencias de color azul, los elementos que se mantienen en pie con serios problemas de estabilidad, las superficies arquitectónicas de la cabecera y piso están cubiertas por vegetación.

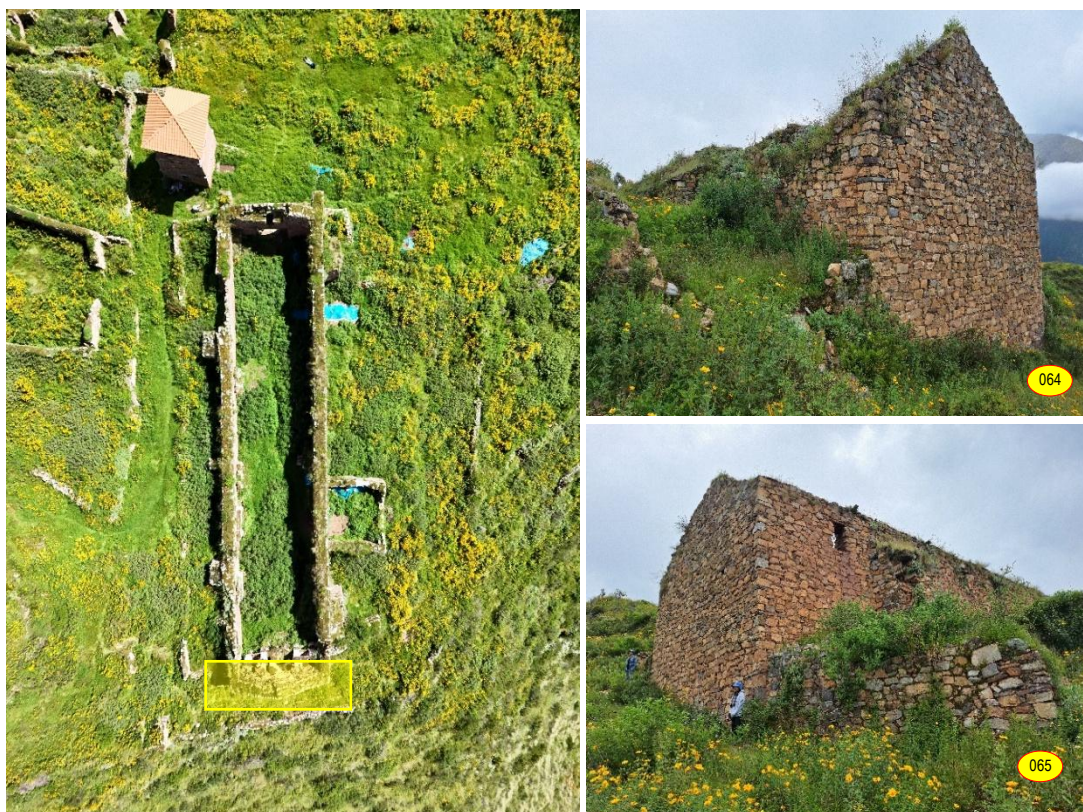
Las superficies a nivel del suelo y cabecera de muro están totalmente cubiertas por vegetación, el paramento exterior presenta pérdida de morteros de las juntas y asiento por erosión eólica y pluvial, inestabilidad estructural en la parte superior de ambos extremos del muro, en los vértices donde se une con los muros de la epístola y del evangelio, presenta grietas y fisuras, además de oquedades en el interior, donde se ancla el altar mayor. El altar mayor anclado en el muro testero es de un solo cuerpo con dos calles laterales, presenta el colapso casi total de la calle lateral derecha e inestabilidad en la totalidad del altar (Figs. 064 a 065), (Fichas 05-A y 05-B)

**Figs. 064 y 065:** Vista en sentido sur norte de los sectores oeste y este del muro testero, su aspecto de aparente estabilidad estructural, se ve afecta en el lado oeste debido al colapso de muro de la epístola en este sector, además la esbeltes de su altura y a la acentuada pendiente que existe entre le lado oeste y este del muro es un riesgo permanente de colapso, se aprecian grietas en los laterales y sección triangular del muro hastial, la superficie del paramento expuesta directamente al viento y lluvia presenta pérdida de morteros por erosión, las superficies arquitectónicas de la cabecera y piso están cubiertas por vegetación.

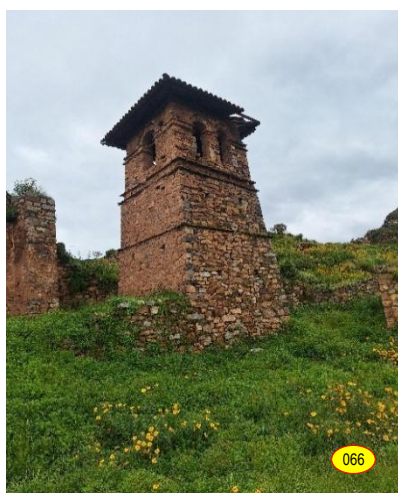
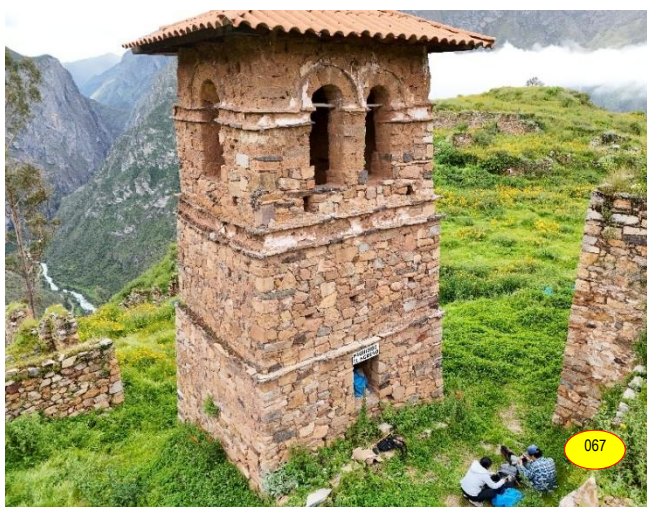
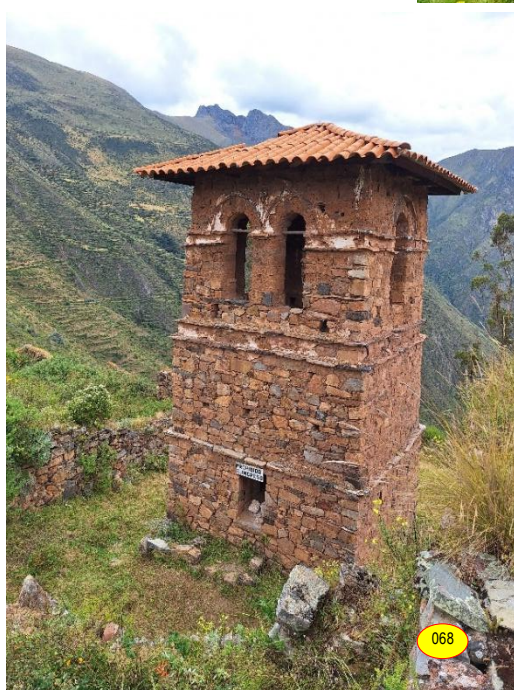
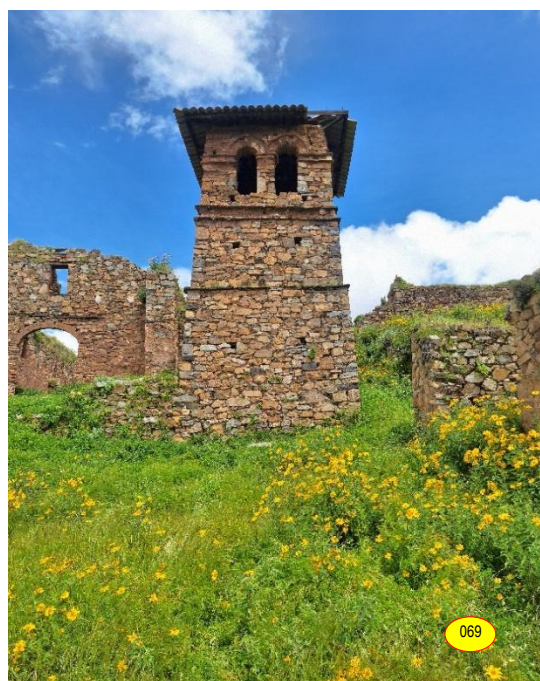
**Fig. 066:** Vista de los paramentos este y norte de la torre exenta, es notoria la diferencia entre ambos paramentos, esencialmente por la erosión eólica y pluvial, el paramento esta conserva gran parte de sus enlucidos a diferente del paramento norte, la superficie a nivel de piso está totalmente cubierta por vegetación. **Fig. 067:** Vista de los paramentos oeste y sur de la torre exenta, ambos en la parte superior campanario presentan una acentuada erosión del adobe producto de la erosión eólica y pluvial, **Fig. 068:** Vista del paramento sur de la torre exenta, presenta afectaciones por erosión eólica y pluvial, evidencias de enlucido con color blanco. **Fig. 069:** Vista del paramento norte de la torre exenta, presenta afectaciones por erosión eólica y pluvial, expuesto al viento con orientación predominante norte-sur golpea directamente en el paramento, ha provocado la pérdida de los morteros de los enlucidos, de las juntas y de los asientos, además se aprecia la pérdida parcial de la cubierta moderna en el ángulo nor oeste, provocando pérdida de volumen de los adobes por erosión pluvial, la superficie a nivel de piso está totalmente cubierta por vegetación.

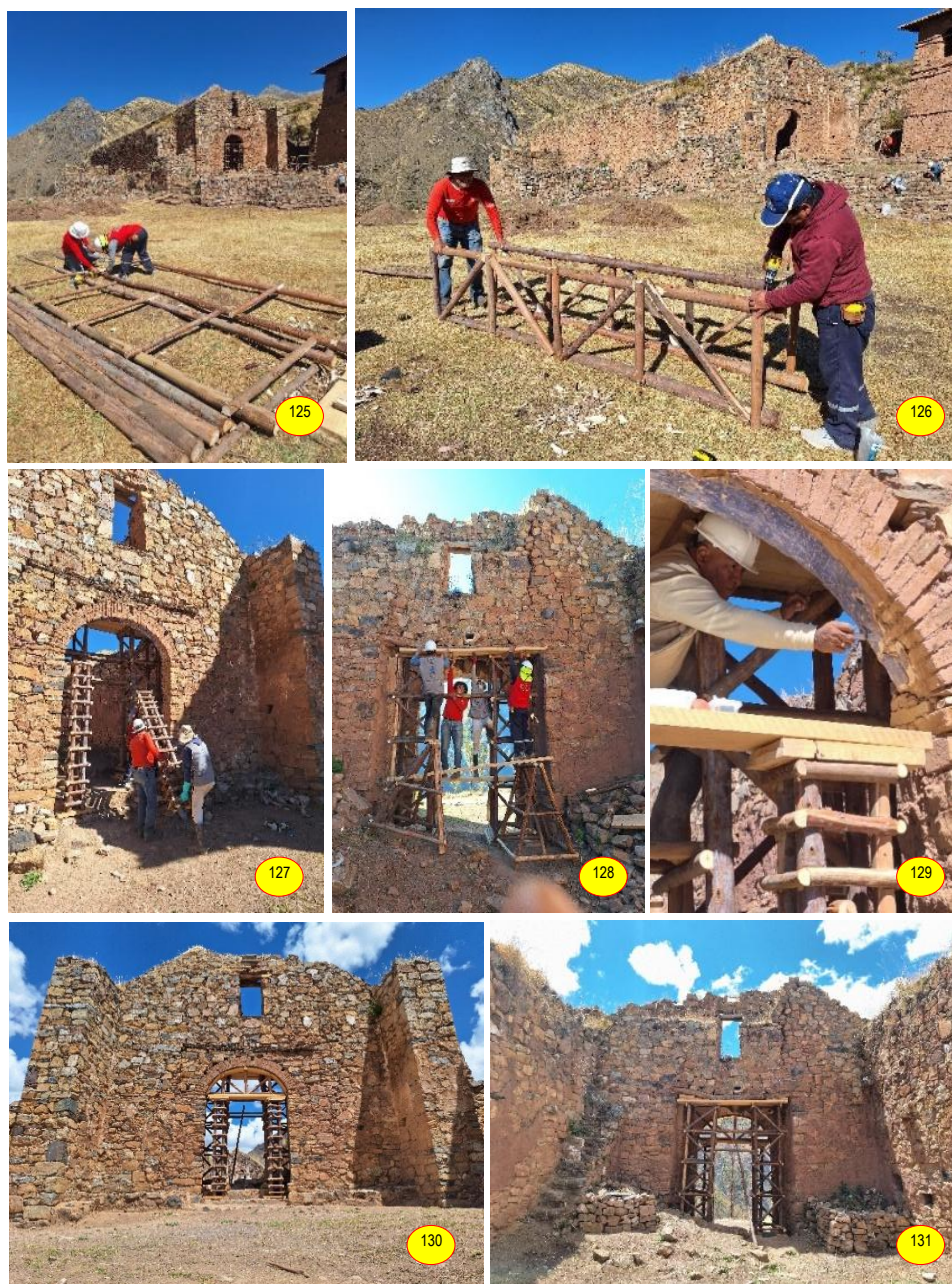
Una de las medidas preventivas y urgentes ha sido el apuntalamiento del vano del acceso a la iglesia de Huaquis, debido al alabeo del dintel e inestabilidad del arco de la fachada por la sobre carga que recibe. El muro de bloques de sillares que se encuentra sobre el dintel presenta grietas, desplazamiento y asentamiento de las unidades líticas.

El apuntalamiento tiene como objetivo evitar el colapso o movimiento estructural de este sector y garantizar la estabilidad del frágil y deteriorado segmento del muro para su posterior intervención.

**Figs. 125-129:**Elaboración de columnas e instalación del apuntalamiento en la portada de pies.
