**INFORME FINAL**  
**INTERVENCIONES DE CONSERVACIÓN EN LA IGLESIA DEL PUEBLO**  
**ANTIGUO DE HUAQUIS,**  
(Ejecutadas del 14 de mayo al 30 de agosto de 2025)

**Componente de Conservación**  
**Proyecto de Investigación Arqueológica y Conservación del**  
**Pueblo Antiguo de Huaquis**

**Conservador Residente:**  
**Neil Miguel Torres Velásquez**

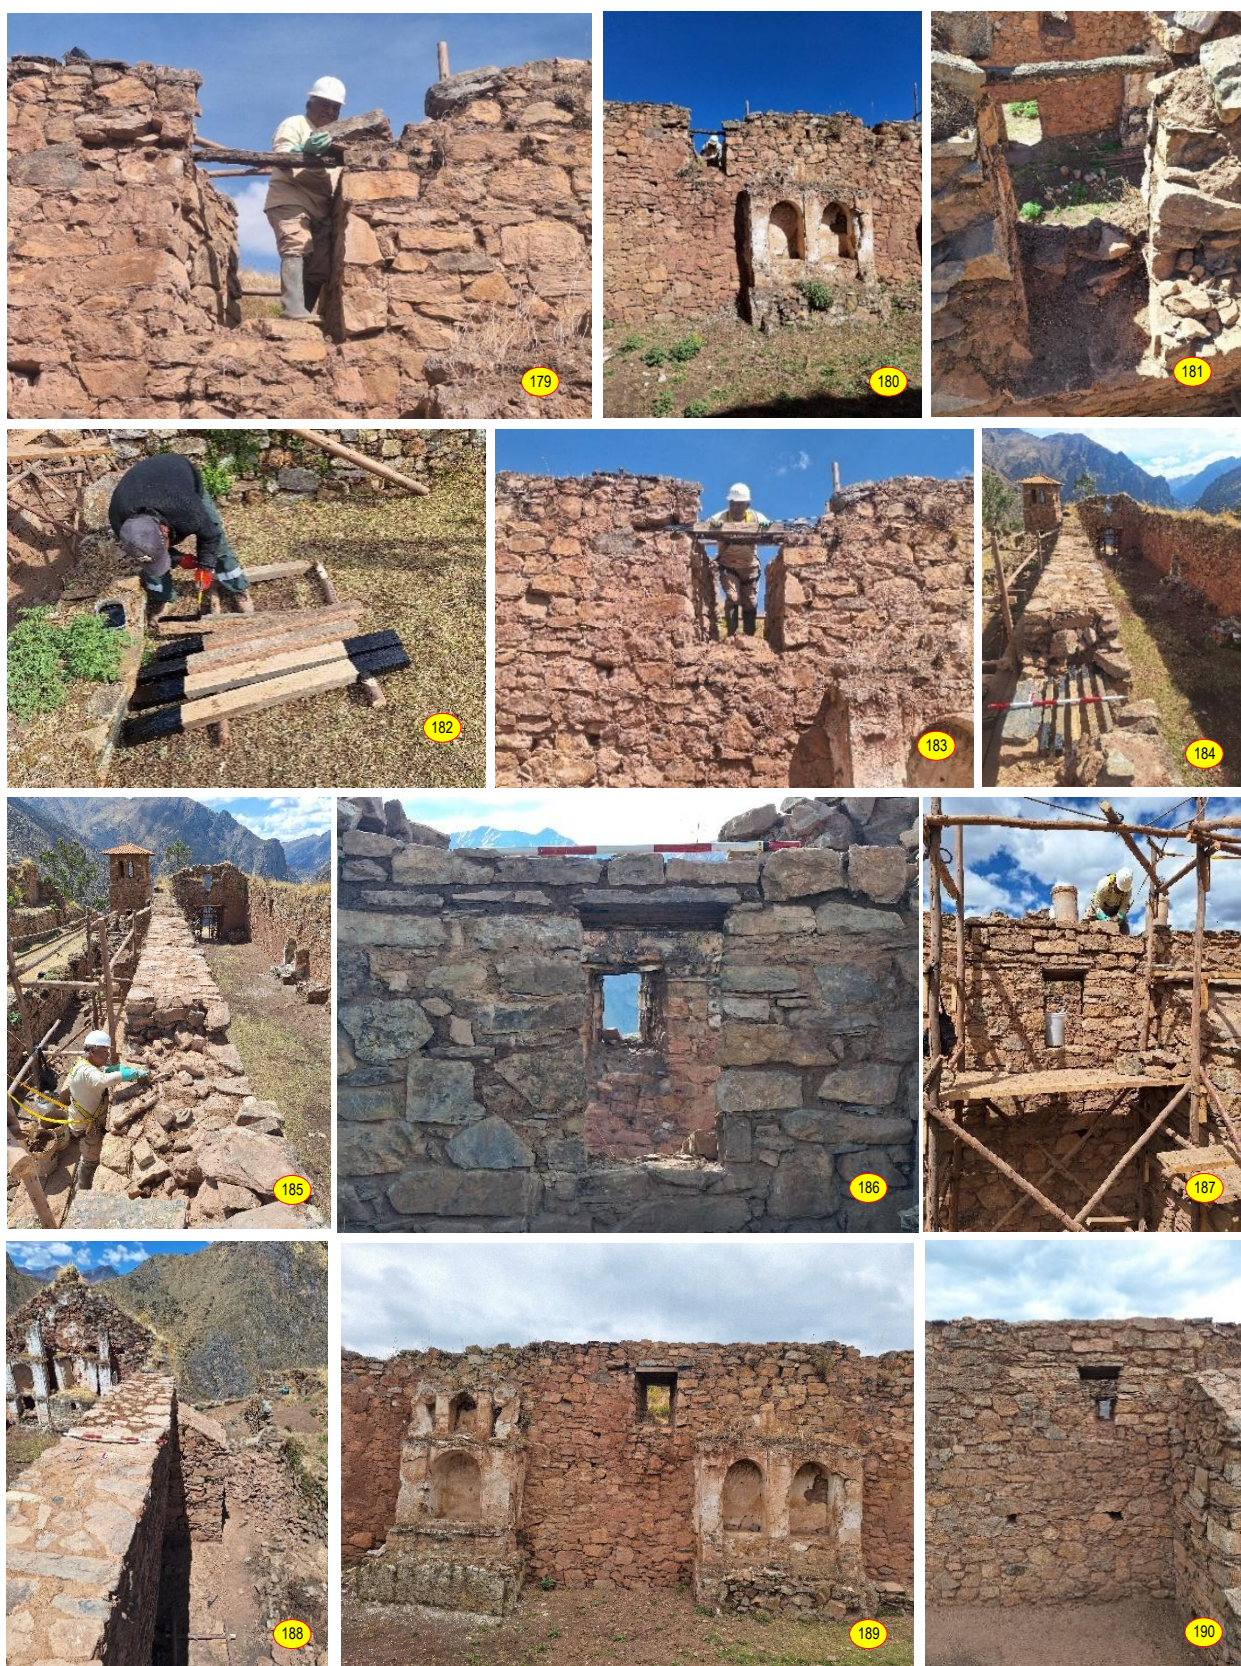
Asociado al contrafuerte 05, presentaba desplazamientos de sillares formando grandes grietas entre 5cm a 15 cm de separación, producto del desfase en consecuencia el muro presentaba un estado de pre colapso, de allí que fue necesario el desmontaje sistemático de los sillares para su posterior reubicación en su emplazamiento original.

**Figs. 179 a 190:** Reestructuración segmento del muro de la epístola. Desmontaje y reubicación de sillares en pre colapso, reposición de dinteles de madera de la ventana asociada al contrafuerte 5.
