**INFORME FINAL**  
**INTERVENCIONES DE CONSERVACIÓN EN LA IGLESIA DEL PUEBLO**  
**ANTIGUO DE HUAQUIS,**  
(Ejecutadas del 14 de mayo al 30 de agosto de 2025)

**Componente de Conservación**  
**Proyecto de Investigación Arqueológica y Conservación del**  
**Pueblo Antiguo de Huaquis**

**Conservador Residente:**  
**Neil Miguel Torres Velásquez**

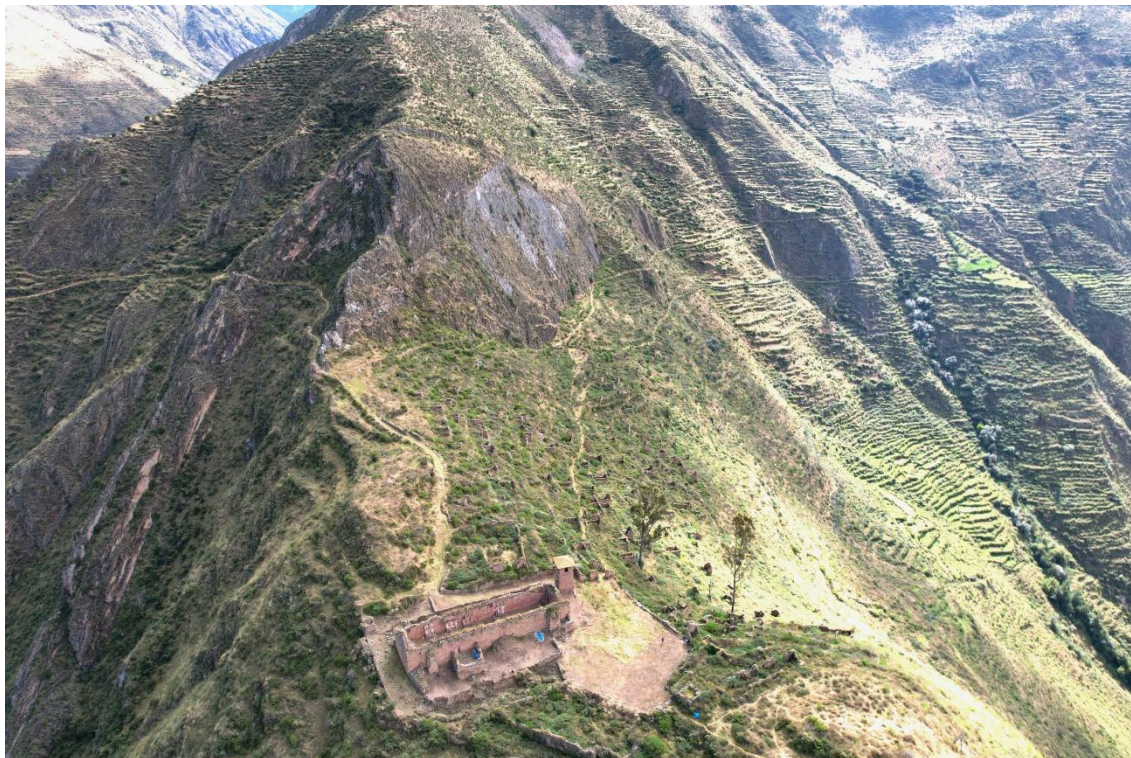
Es importante comprender que estos singulares sitios arqueo-históricos en esas condiciones geotopográficas tan severas, expresan una aguda patología en tres niveles: fragilidad, fatiga y vulnerabilidad. Por ello, se debe definir una política de gestión de riesgos que garantice su protección, con planes de contingencia eficaces y efectivos registrados en un mapa o atlas de vulnerabilidad, respaldados por fuentes de financiamiento y administración de fácil ejecución. Ningún proyecto de esta naturaleza puede cumplir sus objetivos y metas de no contar con un apoyo logístico eficiente, eficaz y efectivo. No son sinónimos (Fig. 001).

**Fig.001:** Vista panorámica del paisaje cultural en estudio, registro con vuelo dron (mayo 2025)

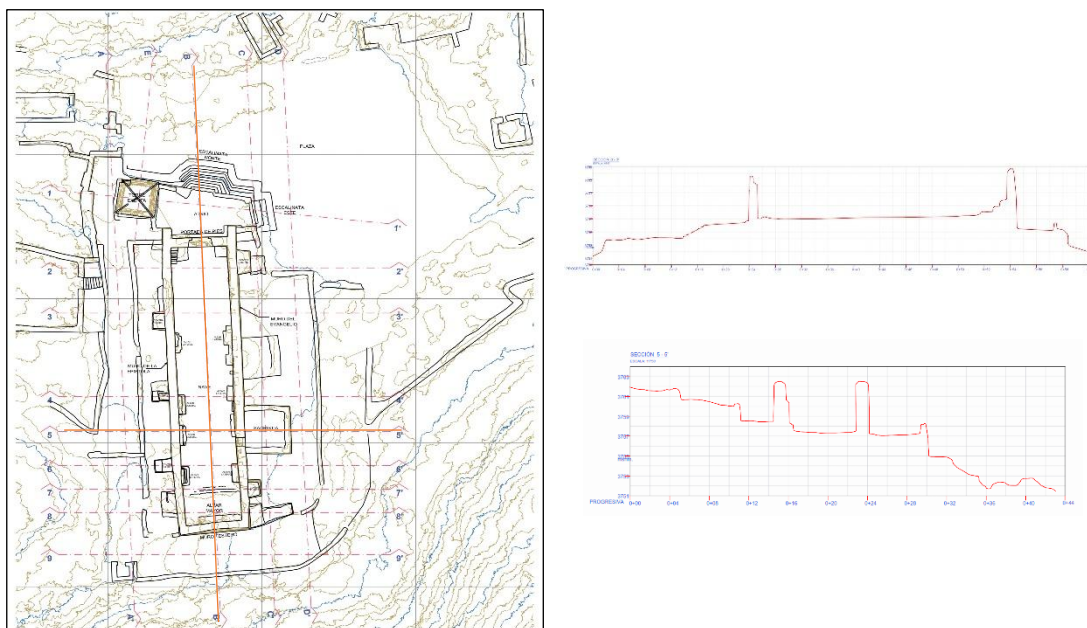
La lectura de las curvas de nivel con rumbos sur, norte, este y oeste de la Montaña o C° Cullune Punta (Fig. 002), definen una interesante configuración geológica al converger y conformar una altiplanicie apropiada para eventos ceremoniales, quizá asociado al mencionado tingo que se forma en el fondo del valle por la confluencia de los ríos Cañete y Miraflores. Esta apreciación responde a la mística andina en el manejo y uso del paisaje (Planos PT-01 y 02).

**Fig. 002:** La convergencia de las curvas de nivel desde los cuatro puntos cardinales formó una compacta planicie sedimentaria que fue aprovechada por las comunidades aborígenes como un centro urbano-ceremonial y de gobierno. En este escenario, Toledo funda el pueblo San Agustín de Huaquis, con su iglesia como eje, una extensa plaza al NE y una amplia unidad arquitectónica de planta trapezoidal y escalinata por el flanco O. (INFORME N° 001-2025-RMG CONSULTOR).

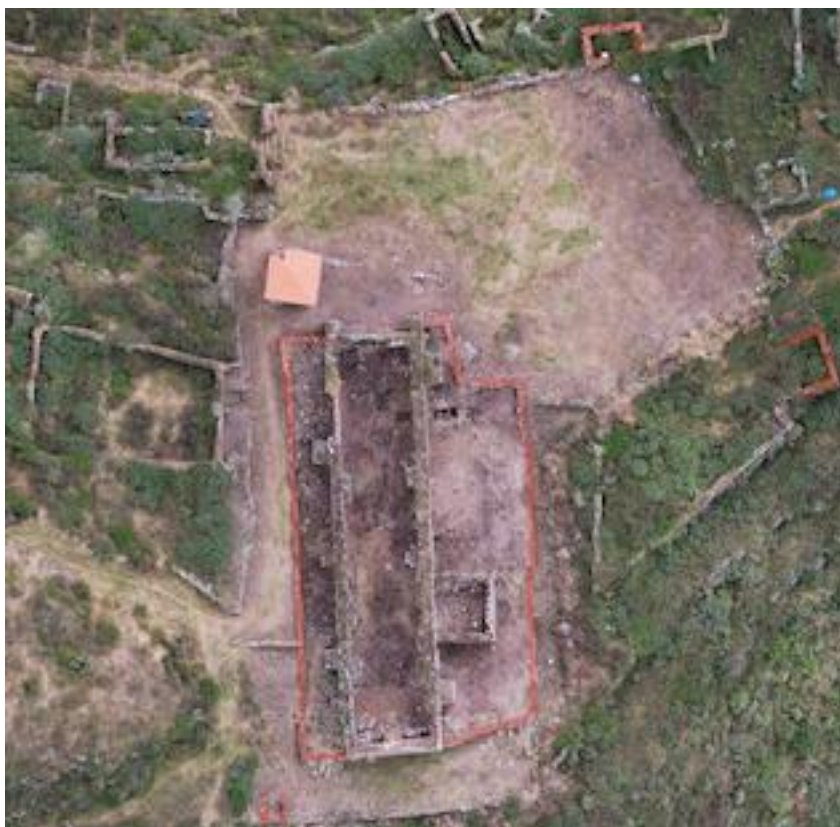
Pues bien, observando el plano de planta del conjunto religioso, punto central del desarrollo urbano-arquitectónico de la naciente reducción (Fig. 003), creemos identificar dos momentos o fases constructivas. La torre exenta y escalinata para subir a la plataforma principal, responden a un eje que no coincide con la recta del templo. No se encuentran alineados como corresponde a un proyecto de esta naturaleza y época, ejecutados al mismo tiempo. Este criterio axial en la planificación del espacio o terreno es básico en la traza y construcción de un complejo arquitectónico cardinal, como la iglesia de Huaquis. Al parecer, ambas estructuras, y, de hecho, la probable iglesia primigenia es, obviamente, anterior a la actual y que se removió

**Fig. 003:** En este singular paisaje se aprecia un manejo espacial de dos patrones urbano-arquitectónicos: pre- hispánico e hispano-andino. El primero como una amplia plaza que se trazó con base en el templo del Sol y el ushno (Schmitt 2024), entre otros componentes. Sobre este contexto el templo cristiano como expresión geopolítica de las reducciones toledanas, con atrio, cementerios y las cuatro pozas para las ceremonias funerarias, de las cuales perviven tres, con su marcada planta en forma de U. El perímetro de la arquitectura religiosa templo, sacristía, baptisterio y cementerios se han demarcado con una línea naranja (INFORME N° 001-2025-RMG CONSULTOR).

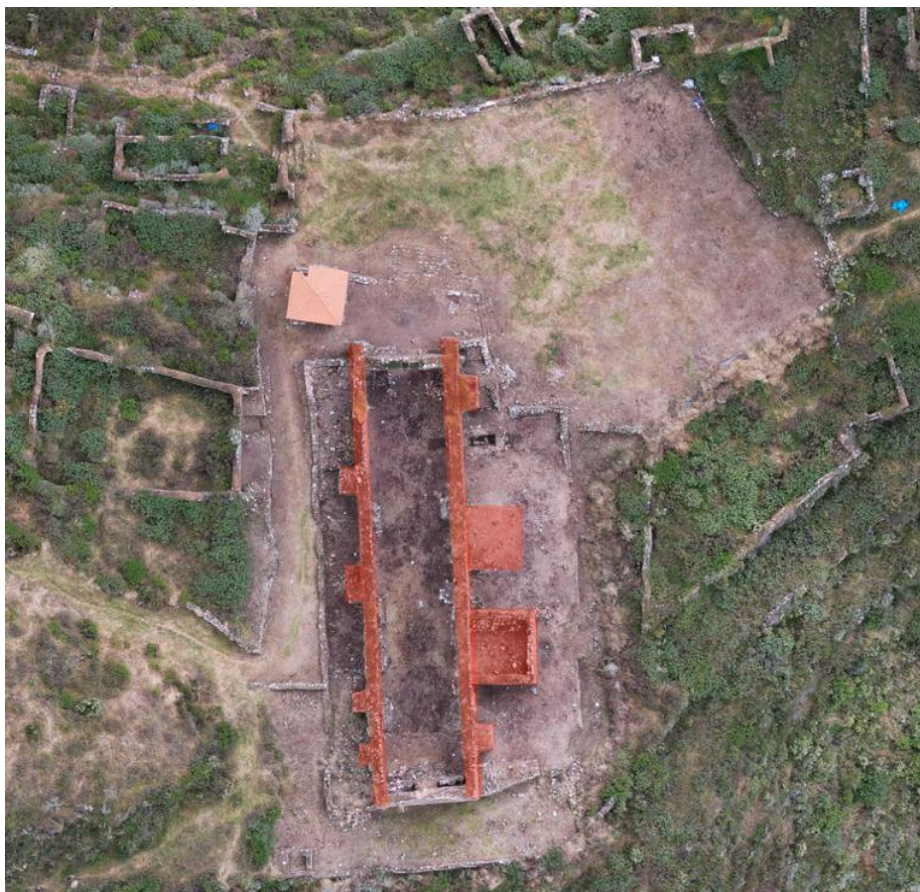
Otro componente de mayor relevancia en la función de esta arquitectura y su contexto es el baptisterio, el cimiento de la fundación y desarrollo geopolítico de las reducciones indígenas. En los informes revisados no hay mención a su importancia, menos de su probable ubicación en la iglesia, a pesar de ser un ambiente imprescindible en la planificación y diseño. Desde nuestra experiencia, observación y análisis, el baptisterio se emplazó en el sector Este; sólo quedan evidencias de fácil lectura y que la prospección arqueológica y evaluación mural recuperarán (Fig.004).

**Fig. 004:** El diseño de un templo católico de nave única define dos muros laterales paralelos, sobre los cuales se construye una cubierta a dos aguas, de par y nudillo o parhilera, con vigas maestras que se apoyan sobre los muros y le confieren una mayor estabilidad a la compresión. Los muros de cierre de este espacio rectangular se erigen como hastiales, uno en la cabecera o testero, que define el presbiterio, donde se ubica el altar y retablo mayor. En el sector opuesto, el hastial de la portada de pies, o acceso a la iglesia, en cuyos vértices se apoyan las vigas cumbreras que reciben los pares a lo largo de toda la cubierta. Nótese un ambiente de planta cuadrangular en el muro Este, básico en una reducción por ser el eje de la evangelización, el BAPTISTERIO, se ubica entre la sacristía y el sector NE de la portada de la iglesia (INFORME N° 001-2025-RMG CONSULTOR).

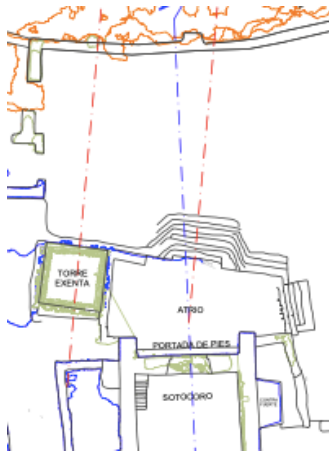
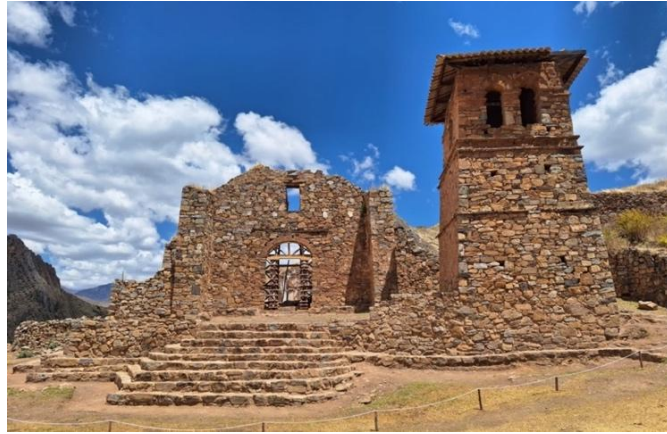
por un sismo u otra razón. Las prospecciones arqueológicas pueden definir o descartar esta probabilidad(Fig.005).

**Fig. 005:** Resulta evidente la extraña diferencia axial de la torre exenta, atrio y escalinata para subir al nivel del templo; y el eje del mismo. Esta notoria diferencia podría plantear dos fases constructivas motivadas por un sismo o de otro tipo, que un acucioso estudio en archivo histórico o excavación en área podría esclarecer. Huaytará en el valle Pisco y Coricancha en Cusco ciudad, son ejemplos emblemáticos (INFORME N° 001-2025-RMG CONSULTOR).

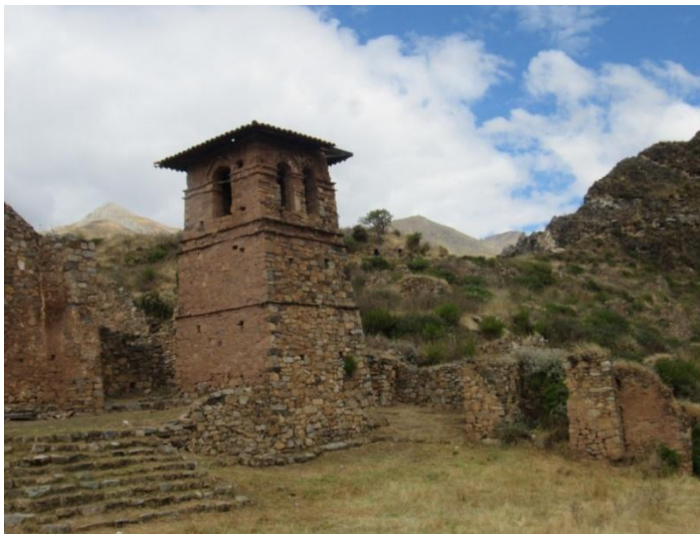
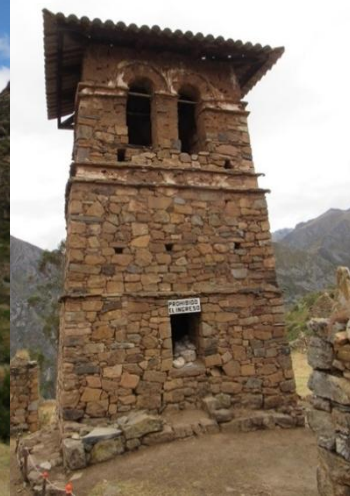
Por otro lado, subrayamos otro detalle de interés en el análisis arquitectónico, la ubicación aislada o exenta del campanario como la pervivencia del patrón medieval, que los conquistadores aún mentalizados en esa época, impusieron en los tempranos templos al servicio de la catequesis (Fig. 006).

**Fig. 006:** El campanario se define como una torre exenta, de planta cuadrangular, el cubo de la torre presenta dos cuerpos y el campanario uno, con arcos de medio punto y cuatro paramentos en talud. El color, rigidez y material de la nueva cobertura disuena con la tonalidad y plasticidad arquitectónica de la piedra y tierra. Las molduras horizontales y paralelas dejan dudas ante la usual sencillez de otras torres contemporáneas (INFORME N° 001-2025-RMG CONSULTOR).

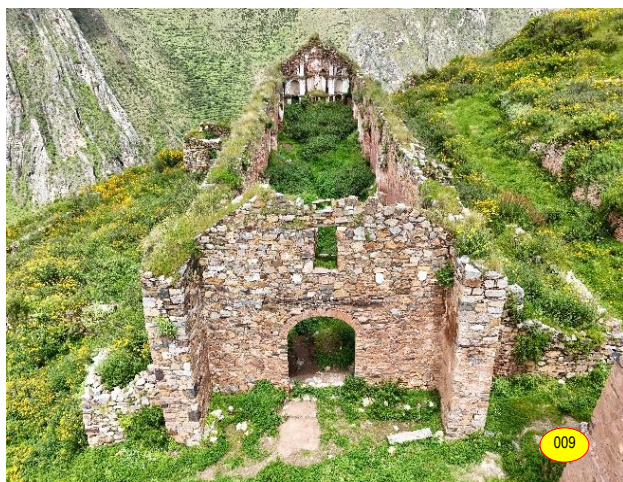
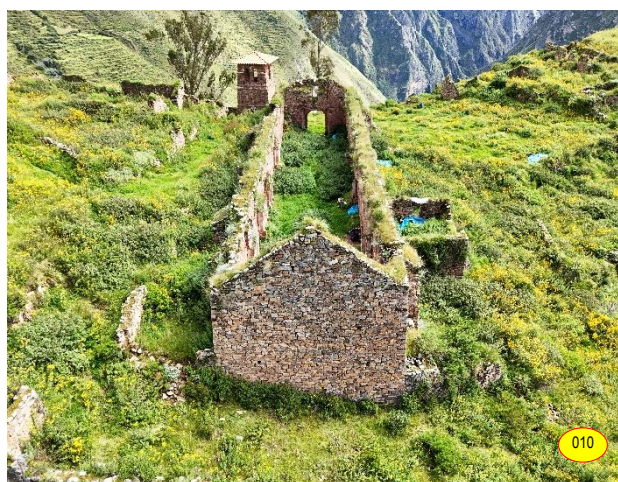
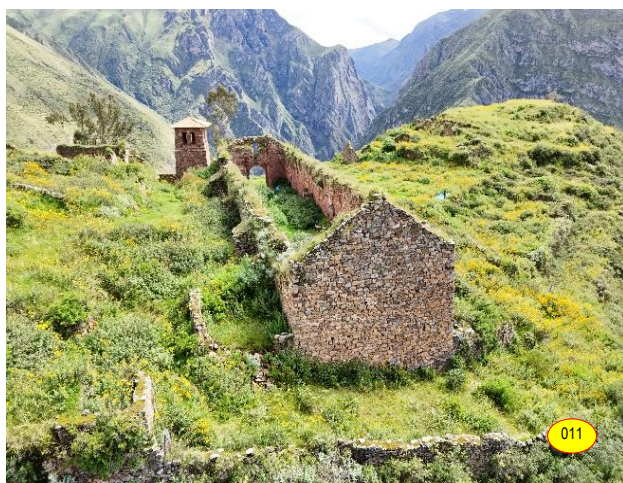
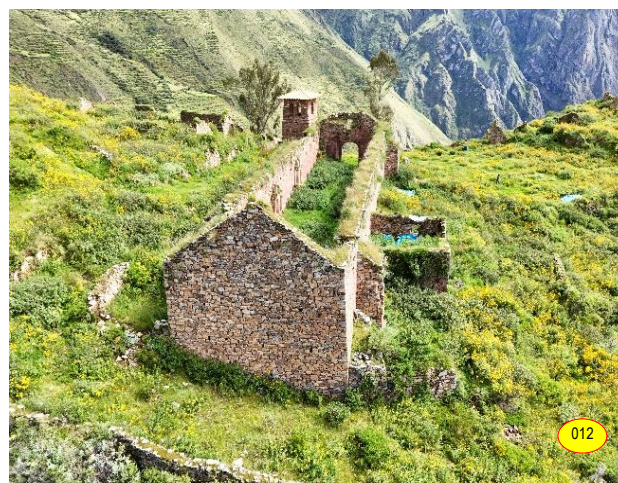
La torre exenta presenta buena estabilidad, afectaciones como la perdida parcial de la cobertura moderna en el sector noroeste, así mismo sus paramentos presentan una acentuada perdida de enlucidos y de los morteros de asiento y junta por erosión pluvial y eólica principalmente el norte (Figs. 009 a 012).

**Fig. 009:** Vista aérea en sentido norte-sur, en primer plano portada de pies, interior de la iglesia con nave , los muros laterales muro del evangelio y de la epístola a la derecha e izquierda respectivamente, al fondo se aprecia el baptisterio con el muro testero y altar mayor, **Fig. 010:** Vista aérea en sentido sur norte, en primer plano el muro testero, al fondo se aprecia la portada de pies y torre exenta y de los muros laterales **Fig. 011:** Vista aérea sector oeste donde se ubica el muro de la epístola al fondo la torre exenta. **Fig. 012:** Vista aérea sector este donde se ubica el muro del evangelio y sacristía. Fotos dron Rodrigo López, marzo 2025.

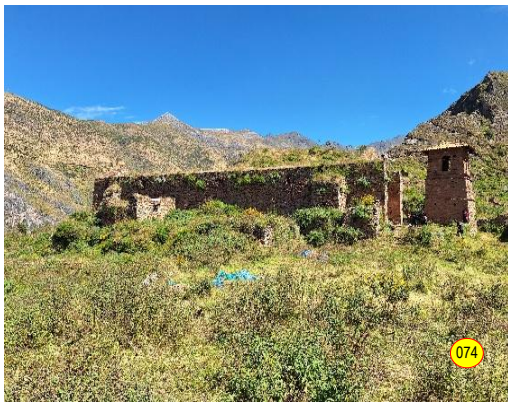
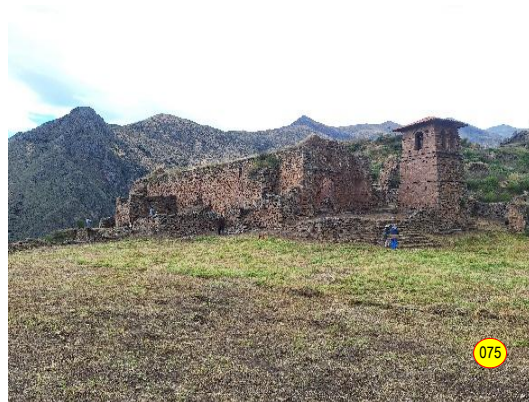
**Figs. 074-075:** Iglesia y torre exenta de Huaquis, plaza de Huairona, imágenes del antes y después de la actividad de desbroce de maleza.

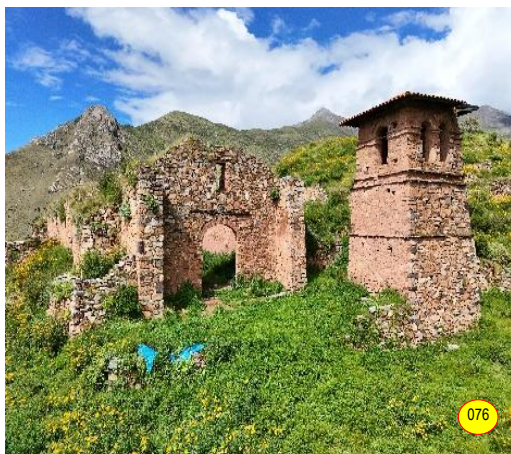
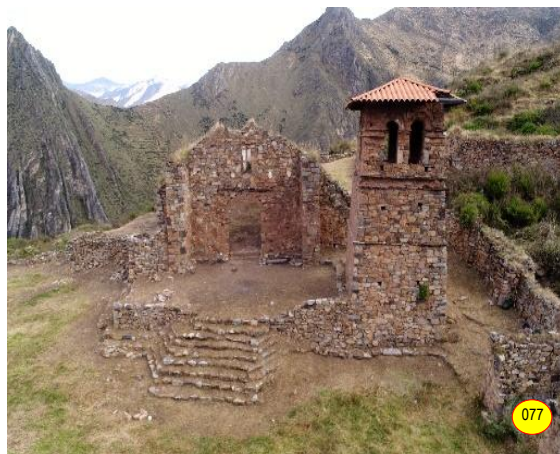
**Figs. 076-077:** Iglesia y torre exenta de Huaquis, atrio y escalinata, imágenes del antes y después de la actividad de desbroce de maleza.

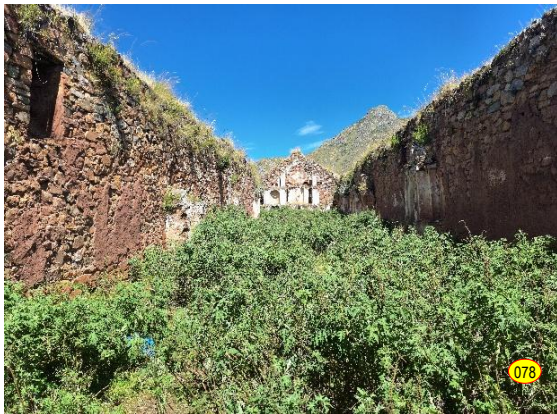
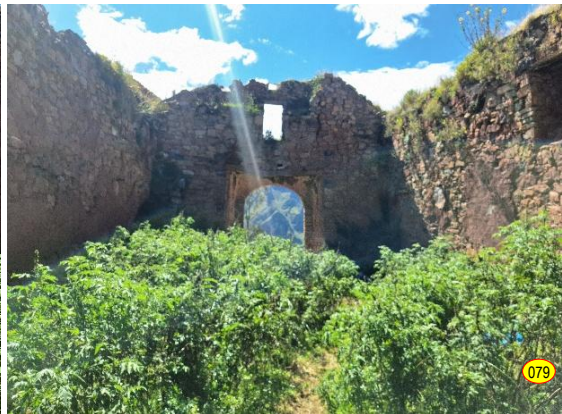
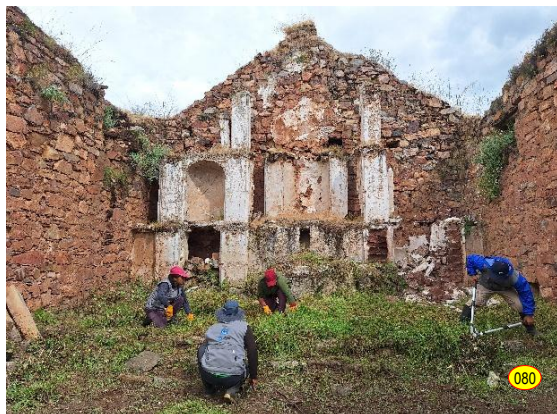
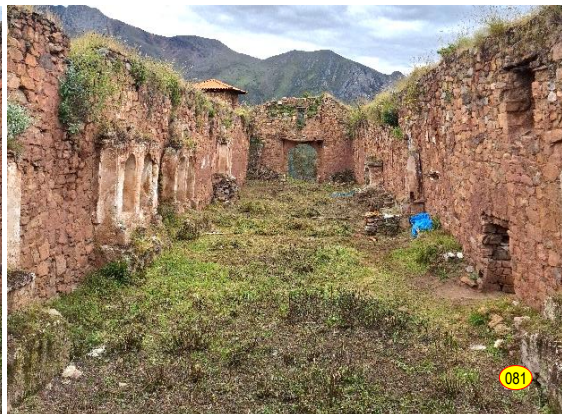
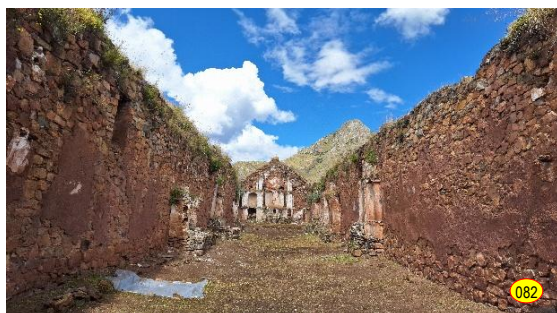
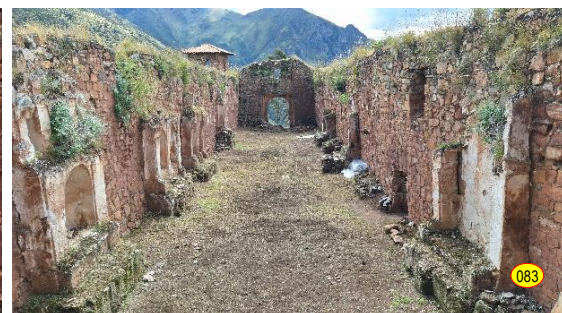
**Figs. 078-083:** Iglesia y torre exenta de Huaquis, interior de la iglesia, imágenes del antes y después de la actividad de desbroce de maleza.

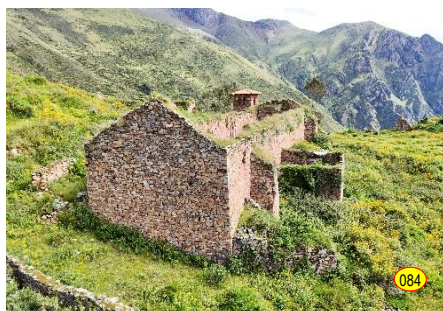
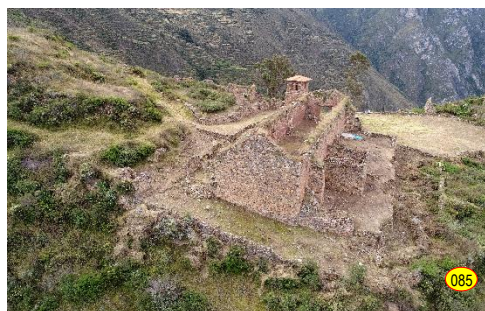
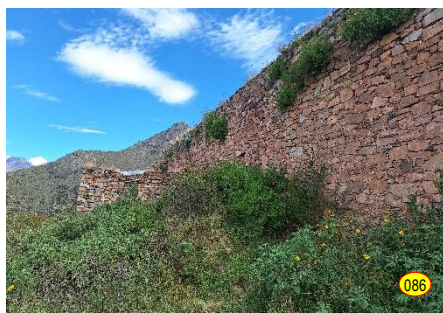
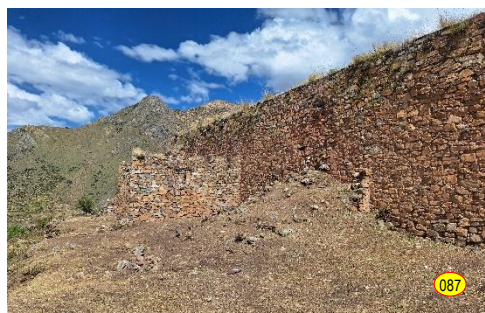
**Figs. 084-087:** Iglesia y torre exenta de Huaquis, exterior muro del evangelio, imágenes del antes y después de la actividad de desbroce de maleza.

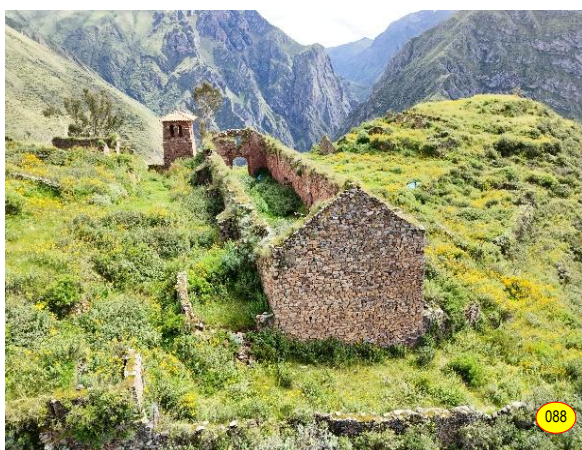
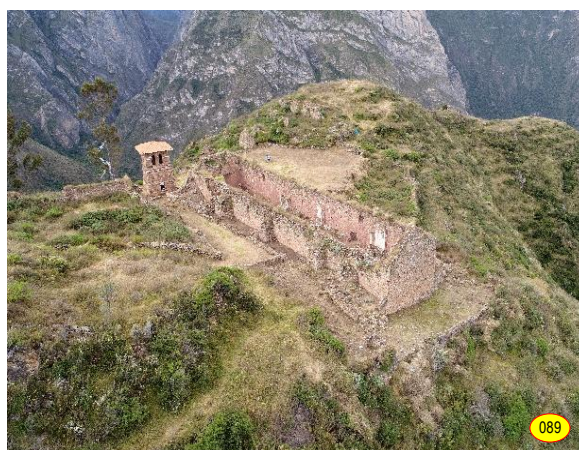
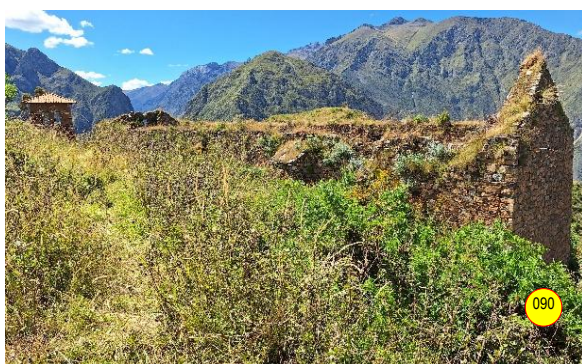
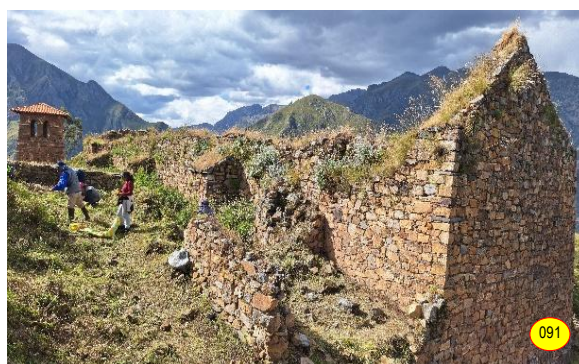
**Figs. 088 a 091:** Iglesia y torre exenta de Huaquis, exterior muro de la epístola, imágenes del antes y después de la actividad de desbroce de maleza.

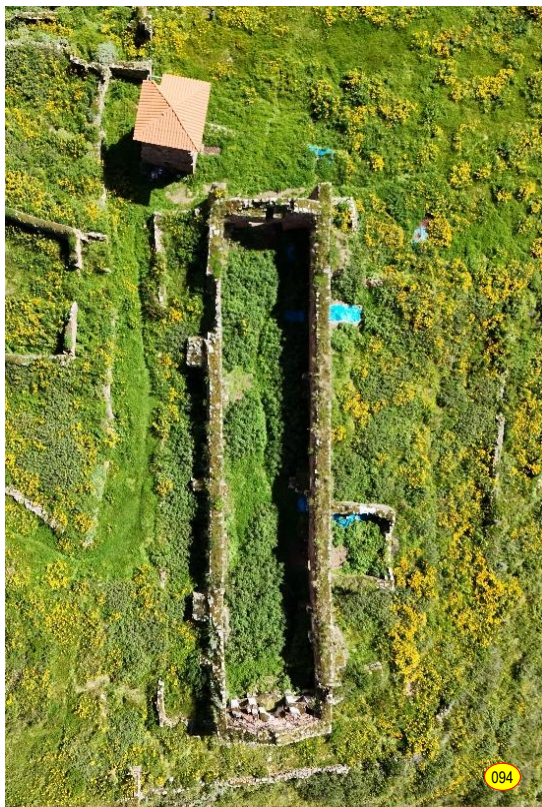
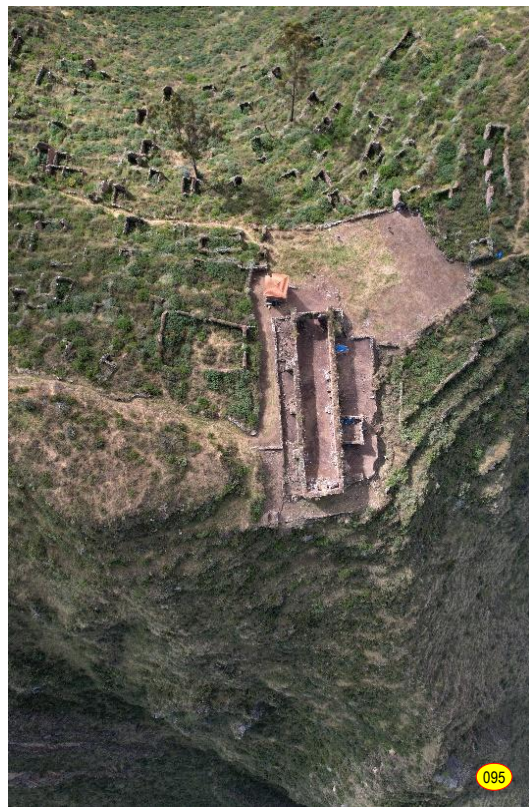
**Figs. 094-095:** Iglesia y torre exenta de Huaquis, vistas aéreas del antes y después del desbroce de maleza.

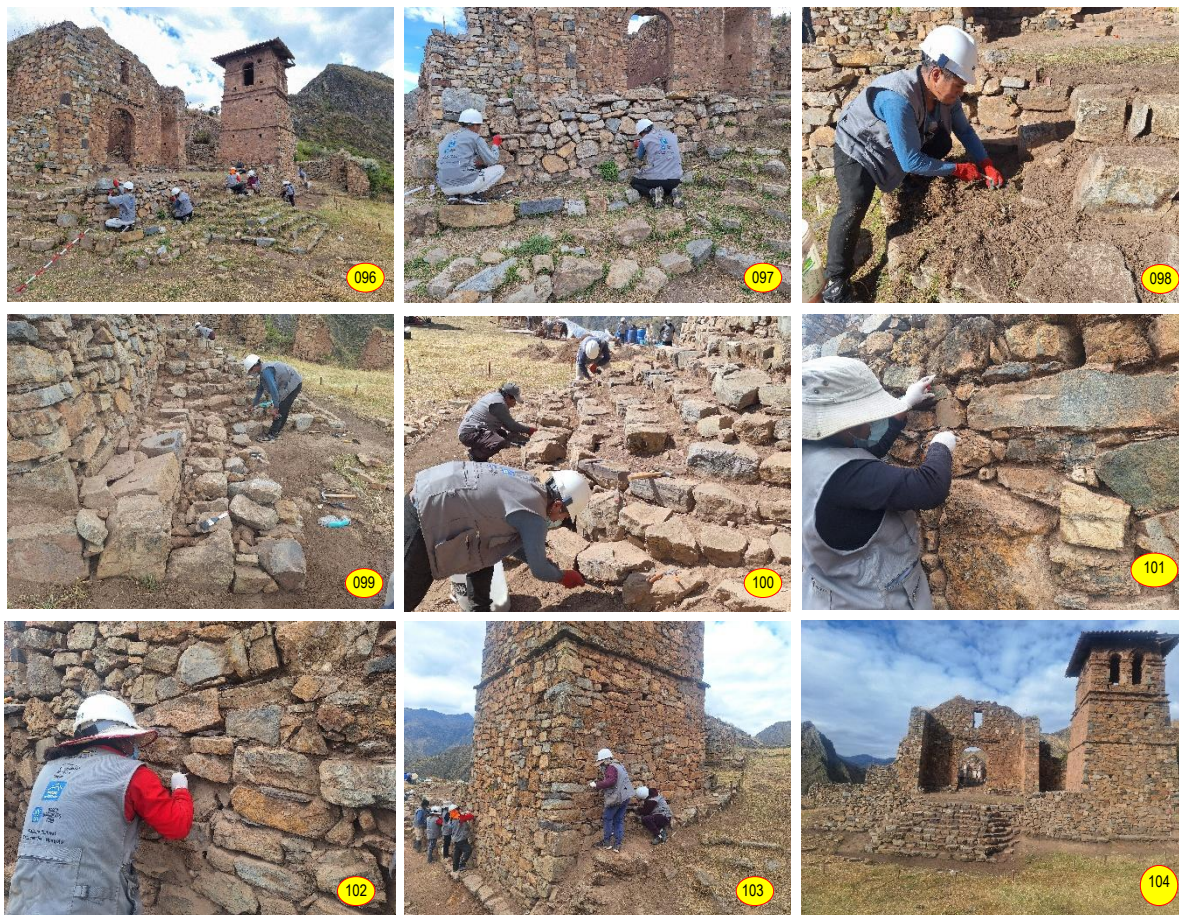
**Figs. 096 a 104:** Procesos de limpieza de juntas y asientos de los sillares en la escalinata del atrio y primer nivel de la torre exenta.

Como primera acción se retiró en forma mecánica el mortero de las juntas y asientos, el cual presentaba fatiga y disgregación, con la ayuda de badilejos, estecas, brochas y pinceles, además se adecuo varillas con alambre galvanizado para facilitar el retiro el material en zonas de difícil acceso y mayor profundidad. El proceso fue realizado de manera lenta debido a la dificultad para la eliminación del mortero en mal estado; la separación de las juntas y asientos de los sillares varía entre 2 a 5 cm y la profundidad varía entre los 10 a 15 cm (Figs. 096 a 108).

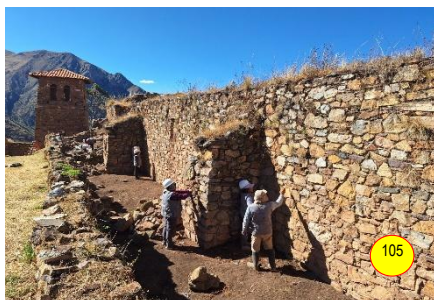
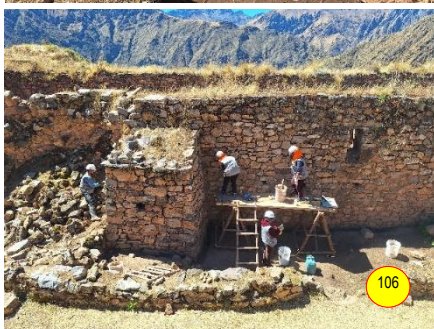
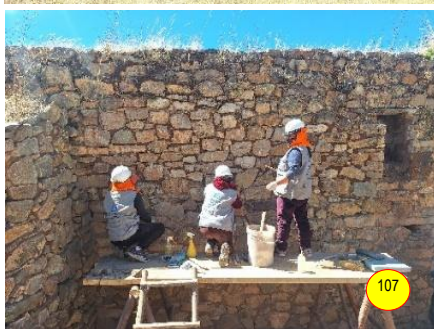
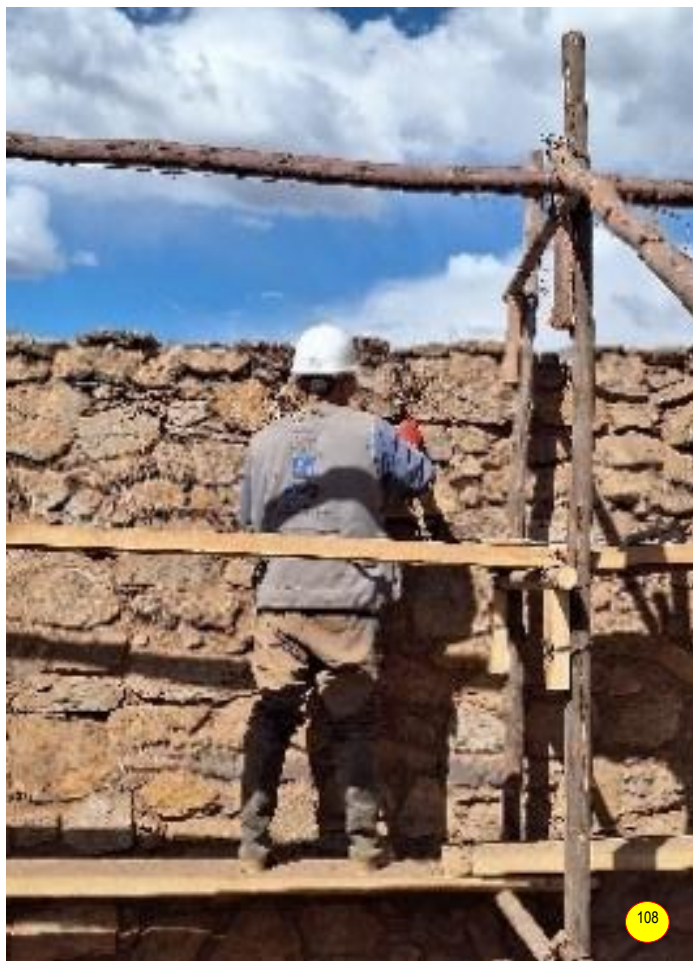
**Figs. 105 a 108:** Limpieza de juntas y asientos de sillares, paramento exterior muro de la epístola.

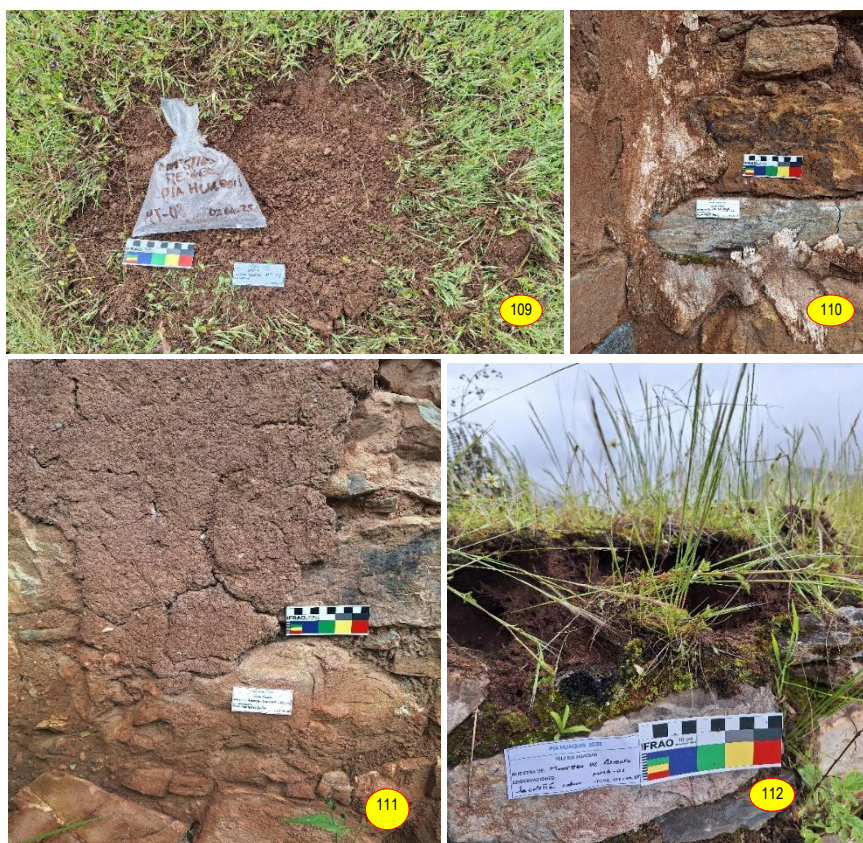
**Fig. 109:** Muestra de tierra de Anta MT-03, **Fig. 110:** Muestra enlucido con color interior muro de la epístola MEC-02, **Fig. 111:** Muestra enlucido sin color interior muro del evangelio MESC-02 y **Fig. 112:** Muestra de mortero de asiento y junta (cabecera sacristía) MMAJ-01.

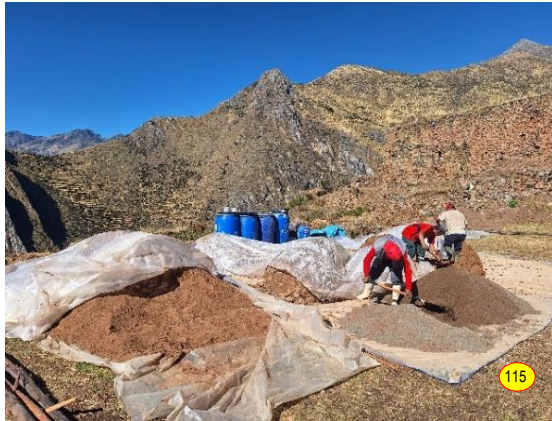
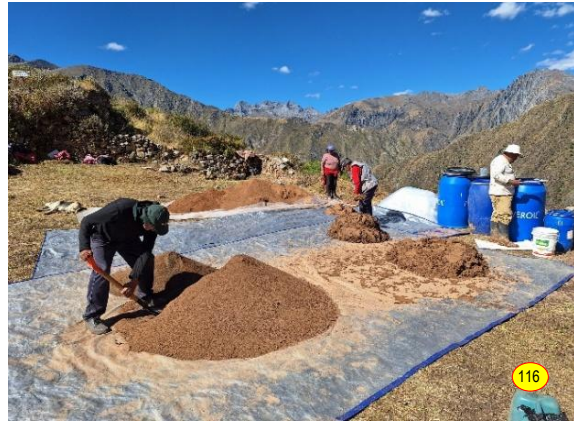
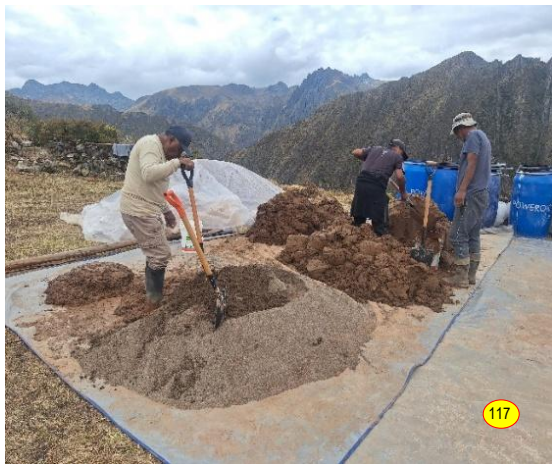
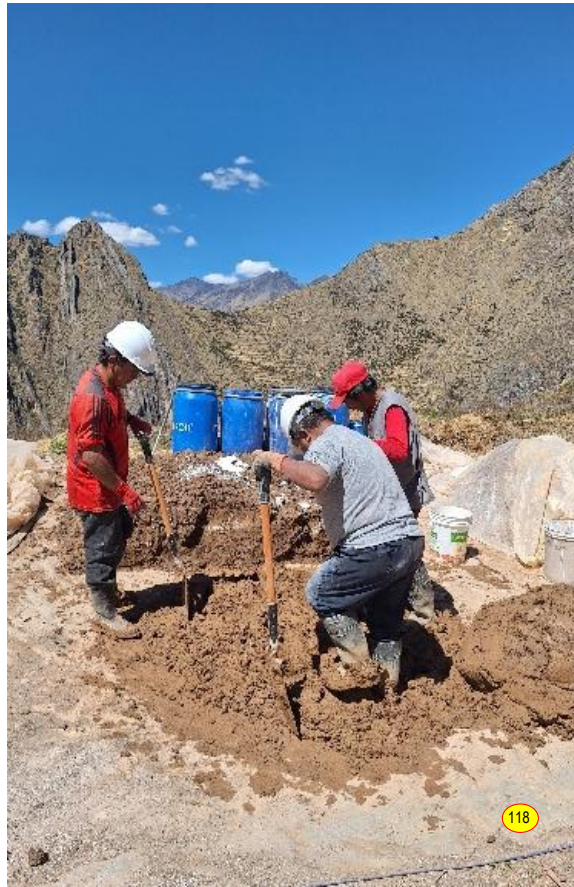
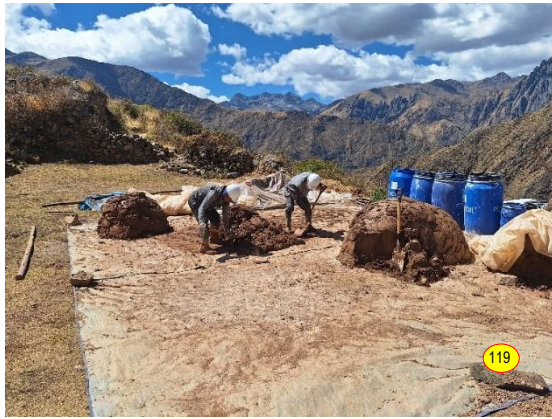
**Fig. 115 a117:** Preparación de morteros, mezcla de agregados finos, gruesos y cal hidratada, **Fig. 118:** Preparación de morteros, pisoteado de la mezcla **Fig. 119:** Preparación de morteros, volteo de la mezcla y almacenamiento, cubrimiento con mantas plásticas.

Pasado el día de reposo, se procedió al volteado y pisoteado de la mezcla hasta en seis veces, para disolver los grumos logrando que sea totalmente uniforme; en cada volteada la mezcla se pisotea hasta obtener un mortero homogéneo y pastoso. Finalmente, se cubrió con mantas plásticas transparentes de polietileno para mantenerla con la humedad apropiada y evitar el arenamiento (Figs. 115 a 118).

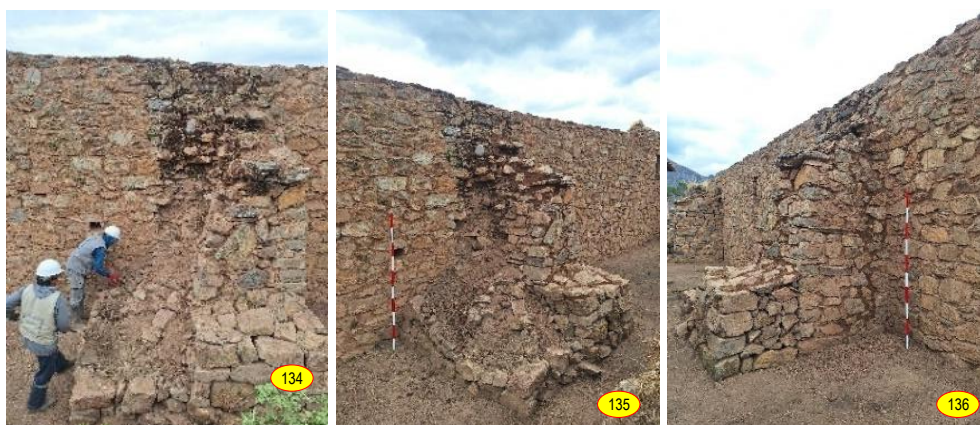
**Figs. 134-136:** Elaboración de muros de contención preventivo, apilado de sillares sin mortero adosados al paramento oeste del contrafuerte 4 del muro de la epístola.

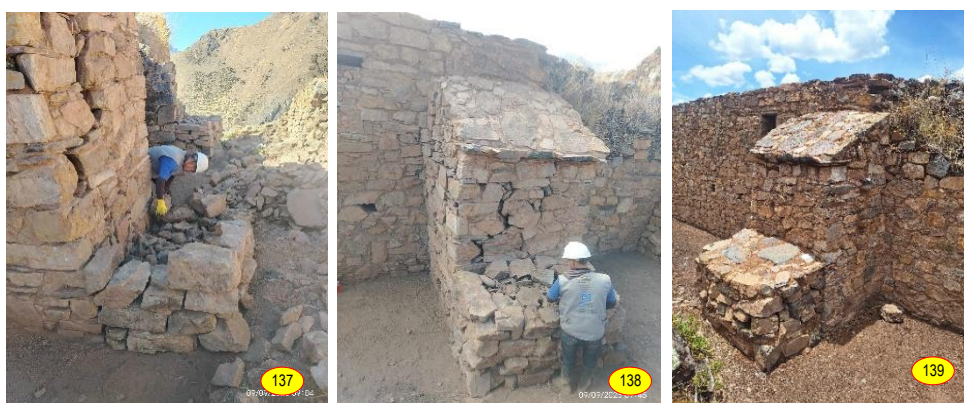
**Figs. 137-139:** Elaboración de muros de contención preventivo, apilado de sillares sin mortero adosados al paramento oeste del contrafuerte 5 del muro de la epístola.

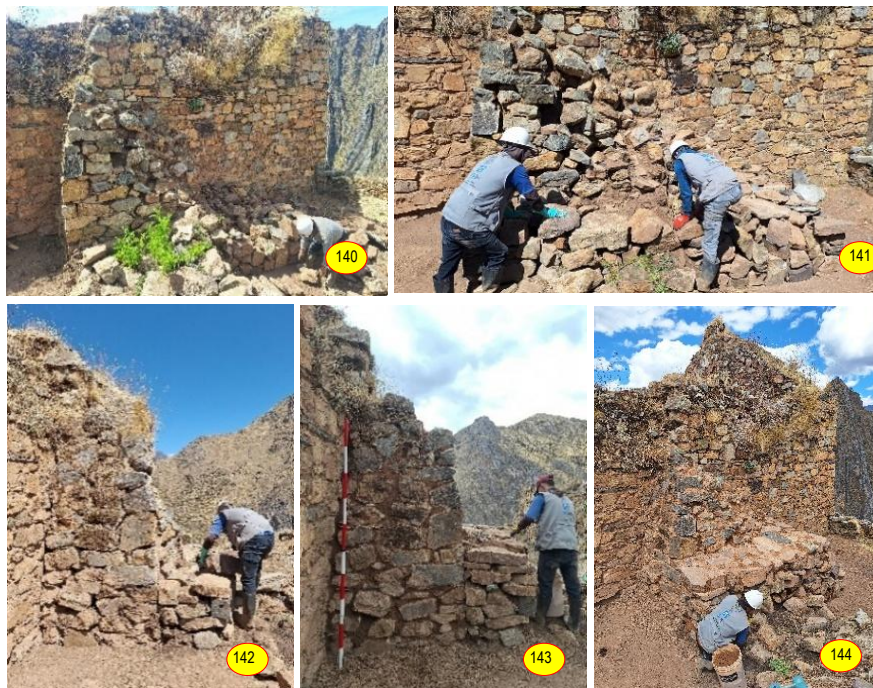
**Figs. 140-144:** Elaboración de muros de contención preventivo, apilado de sillares sin mortero solo adosados al paramento oeste del contrafuerte 6 del muro de la epístola.

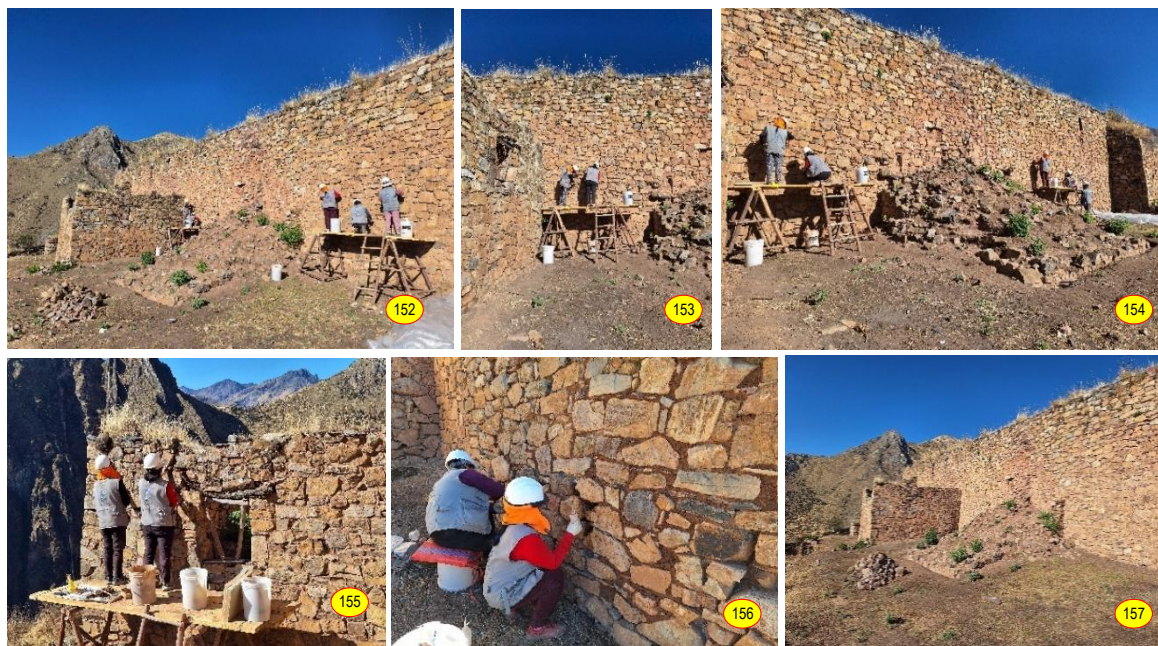
**Figs. 152 a 157:** Procesos de emboquillado de juntas y asientos con mortero de barro estabilizado con cal hidratada. Paramento externo muro del evangelio y sacristía.

Es necesario mencionar que el mortero de emboquillado para las juntas y asientos de los sillares, debe garantizar la estabilidad estructural de las superficies intervenidas frente a las condiciones medio ambientales (Figs. 145 a 167).

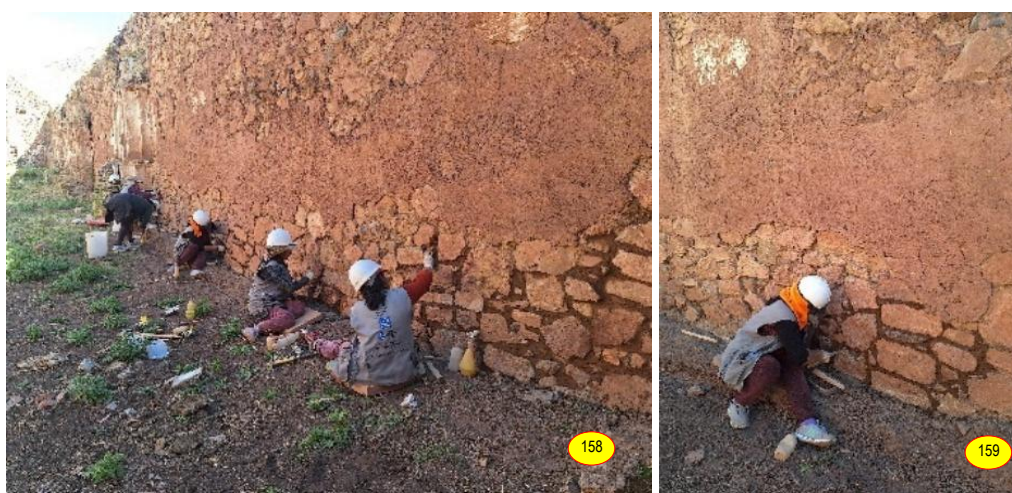
**Figs. 158 y 159:** Procesos de emboquillado de juntas y asientos con mortero de barro estabilizado con cal hidratada. Paramento interno del muro de la epístola.

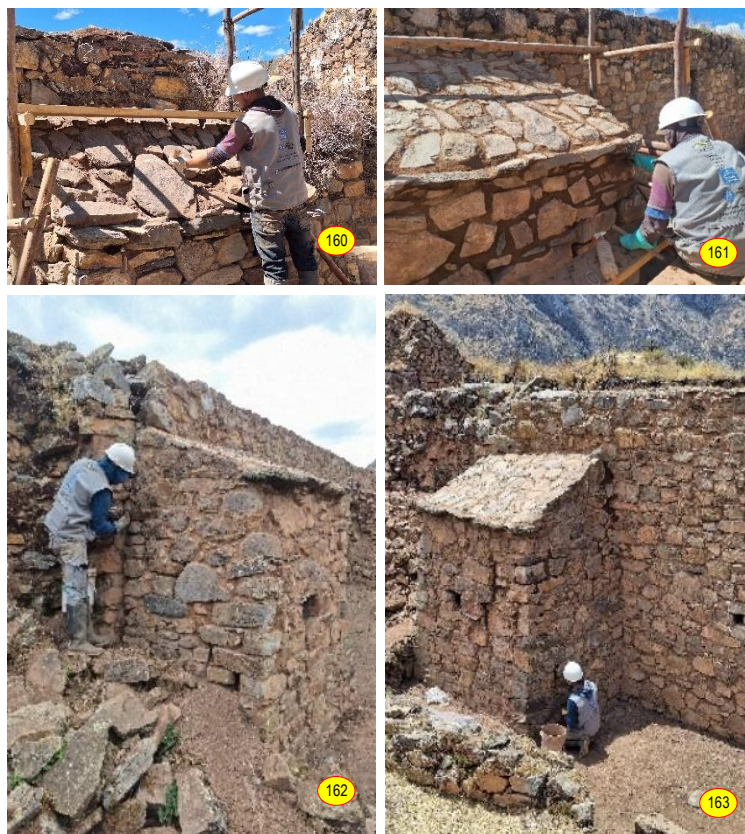
**Figs. 160 a 163:** Procesos de emboquillado de juntas y asientos con mortero de barro estabilizado con cal hidratada. Cabecera y contrafuerte 3 del muro de la epístola.

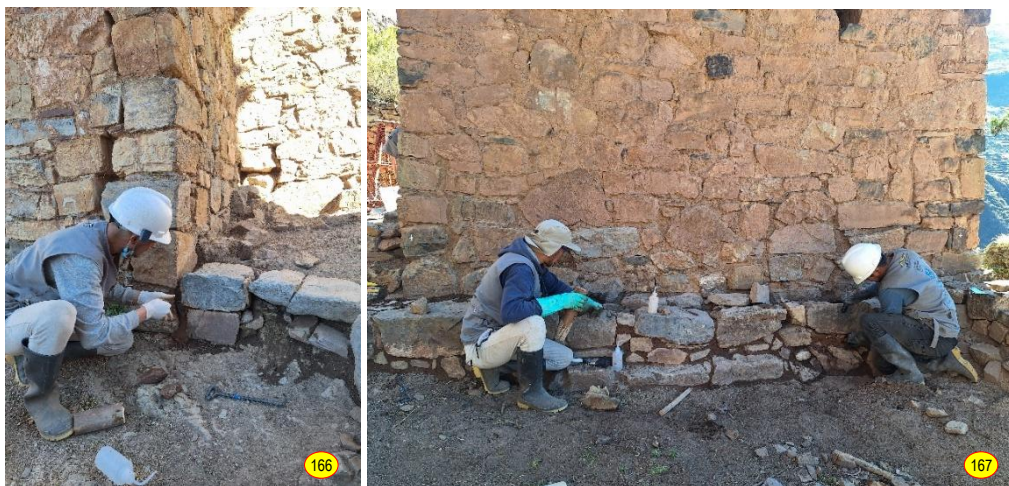
**Figs. 166 y 167:** Emboquillado de juntas y asientos de sillares con mortero de barro estabilizado con cal hidratada, banquetas asociadas al atrio y torre exenta, paramento este.

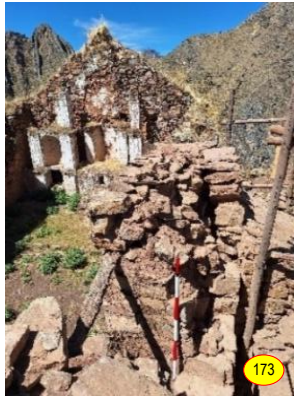
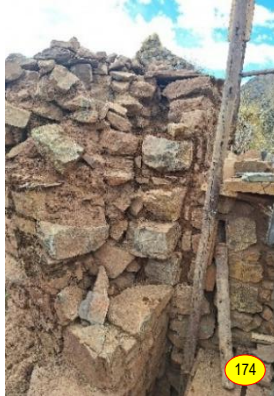
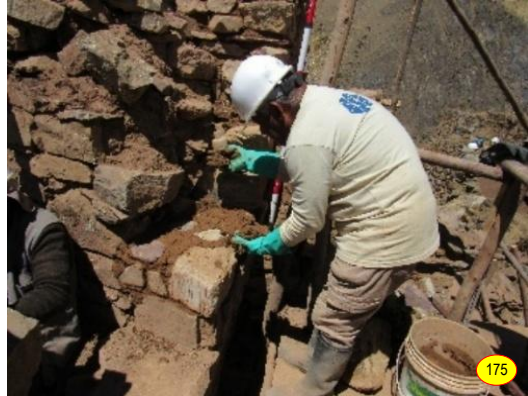
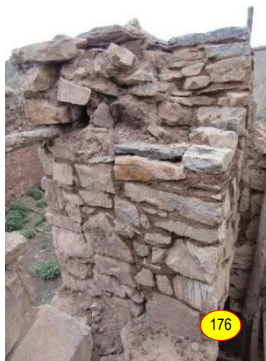
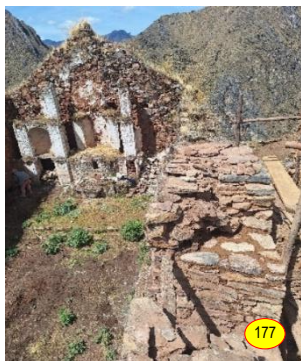
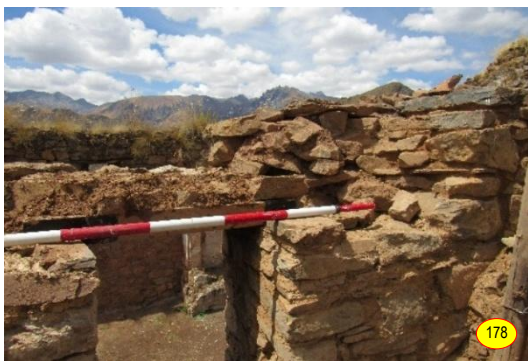
Asociado al contrafuerte 05, presentaba desplazamientos de sillares formando grandes grietas entre 5cm a 15 cm de separación, producto del desfase en consecuencia el muro presentaba un estado de pre colapso, de allí que fue necesario el desmontaje sistemático de los sillares para su posterior reubicación en su emplazamiento original.

**Figs. 173 a 178:** Reestructuración del segmento del muro de la epístola. Desmontaje y reubicación de sillares en pre colapso, sector ubicado a la altura del contrafuerte 5.

Reubicación de las unidades líticas anteriormente desmontadas en su emplazamiento original de acuerdo al registro fotográfico y codificación (Figs.173 y 178)

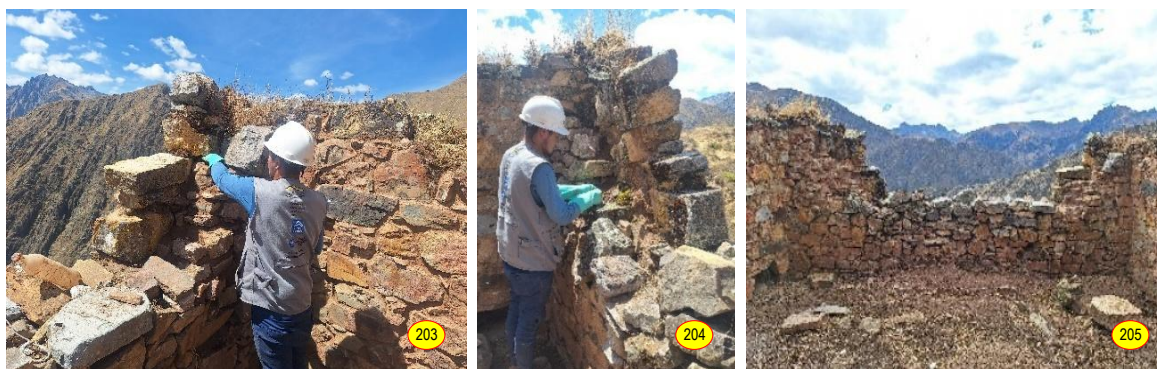
**Figs. 203 a 205:** Reestructuración preventiva de estabilidad estructural, muros este y norte de la sacristía.

Así mismo para evitar colapsos se estabilizó de forma preventiva los perfiles de los muros este y norte de la sacristía, además del sellado provisional de la ventana ubicada en el muro norte (Figs. 203 a 208).
