**INFORME FINAL**  
**INTERVENCIONES DE CONSERVACIÓN EN LA IGLESIA DEL PUEBLO**  
**ANTIGUO DE HUAQUIS,**  
(Ejecutadas del 14 de mayo al 30 de agosto de 2025)

**Componente de Conservación**  
**Proyecto de Investigación Arqueológica y Conservación del**  
**Pueblo Antiguo de Huaquis**

**Conservador Residente:**  
**Neil Miguel Torres Velásquez**

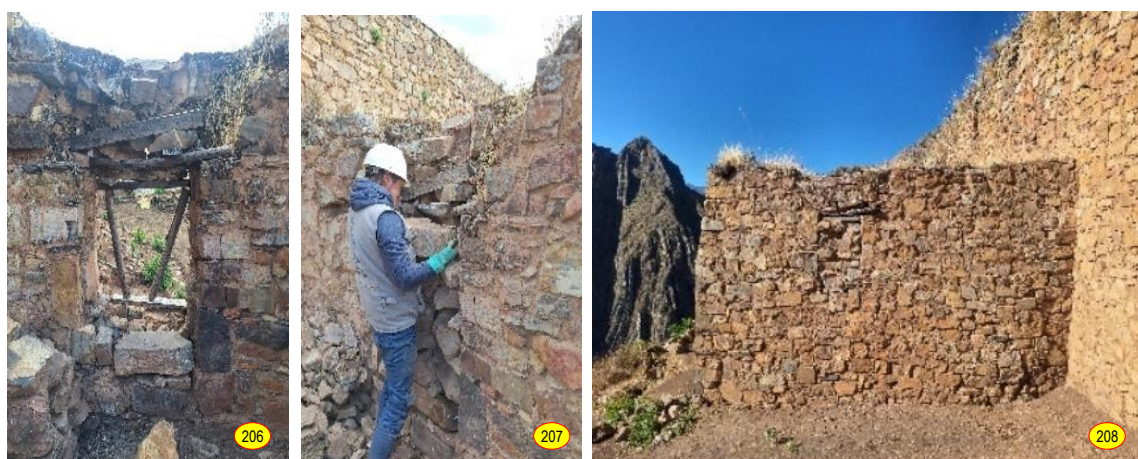
**Figs. 206 a 208:** Reestructuración preventiva de estabilidad estructural, sellado provisional de ventana ubicada en el muro norte de la sacristía.

Así mismo para evitar colapsos se estabilizó de forma preventiva los perfiles de los muros este y norte de la sacristía, además del sellado provisional de la ventana ubicada en el muro norte (Figs. 203 a 208).

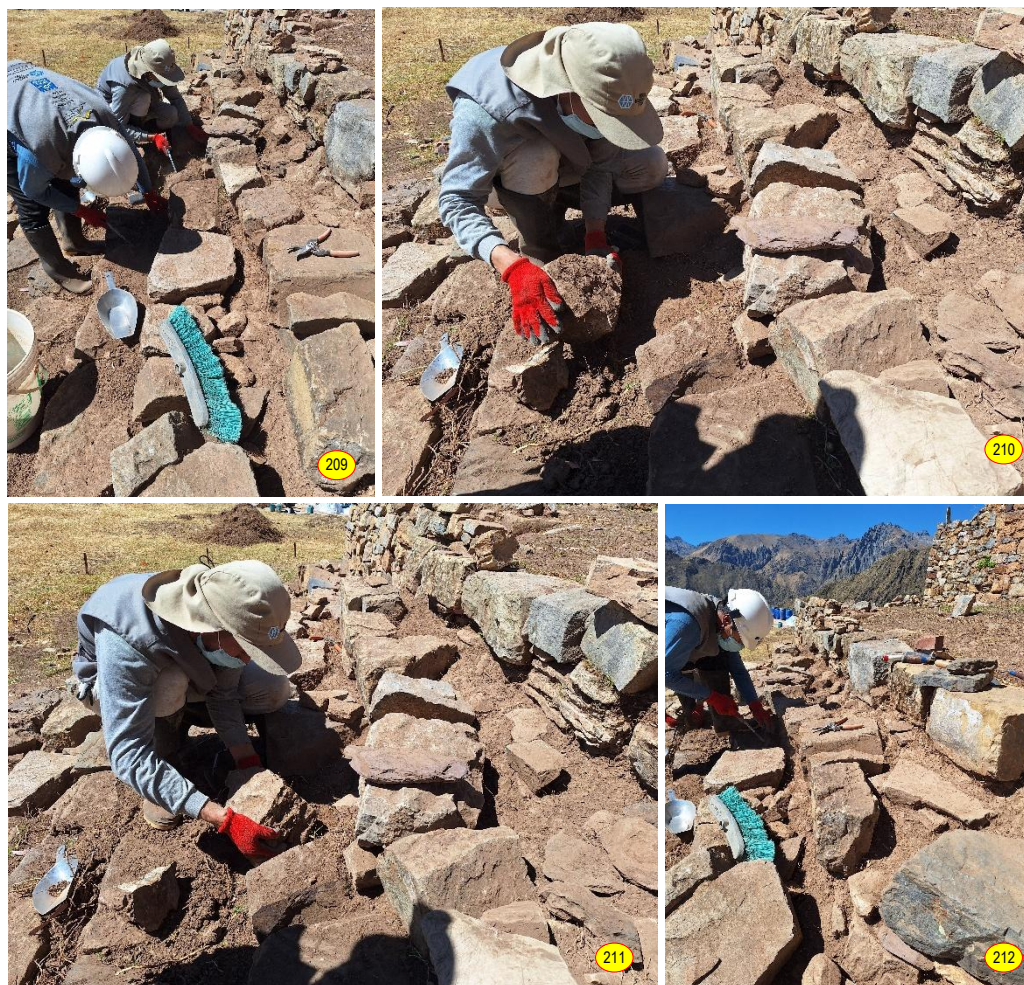
Las infiltraciones de agua de lluvia han fatigado y debilitado los morteros de junta y asiento de los sillares, provocando inestabilidad, desplazamientos y el asentamiento.

**Figs. 209 a 212:** Procesos del levantamiento y reposición de las unidades líticas de la escalinata sector norte, retiro provisional de los sillares para una limpieza integral de los morteros de asiento en mal estado para su posterior reposición.

El desmontaje de las unidades líticas, es una actividad mecánica, la cual se realizó con la ayuda de picotillas, badilejo y brochas de forma controlada y sistemática para no perder la ubicación de los sillares. Ha sido importante El acompañamiento fotográfico permanente de esta actividad en todos sus procesos ha sido muy importante (Figs. 209 a 212), (Fichas 018-A y 018-B)

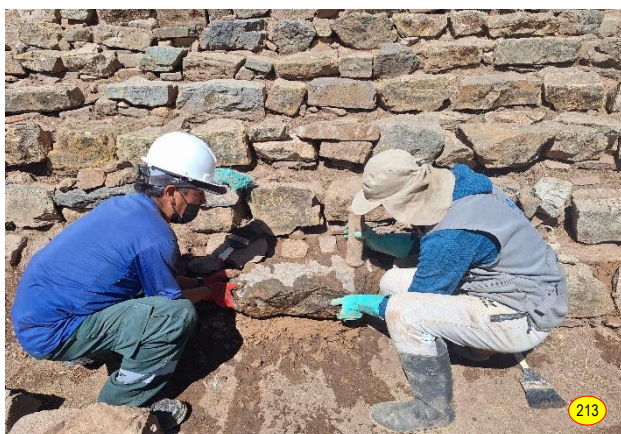
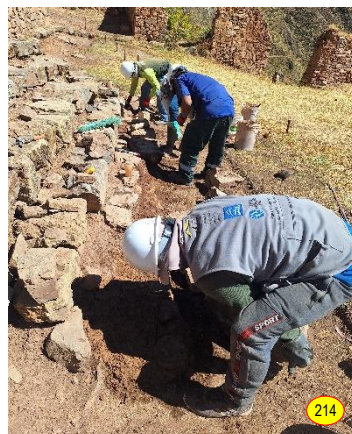
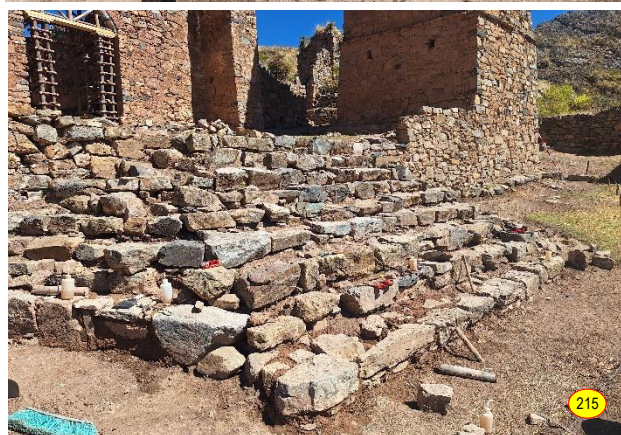
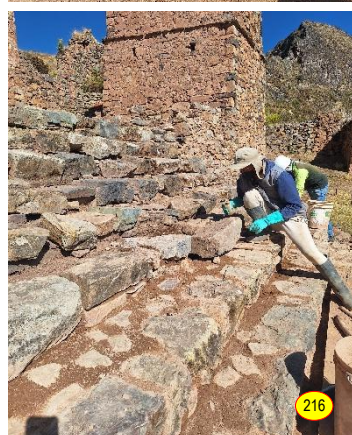
**Figs. 213 a 216:** Procesos del levantamiento y reposición de las unidades líticas de la escalinata sector norte, actividad de reposición de las unidades líticas con mortero de barro estabilizado con cal hidratada al 5% en su emplazamiento original.

Antes del asentado, los bloques líticos fueron lavados para mejor adherencia con el mortero semiseco, así mismo para el asentado se usó mazos o tacos de madera para ejercer golpes sin romperlos, transmitiendo un impacto controlado para lograr la nivelación de los sillares en su emplazamiento original, además de conseguir una buena adherencia con el mortero, así mismo en áreas donde la capa de mortero es gruesa, se colocaron pachillas, para evitar la contracción del mortero durante el proceso de secado (Fig. 213 a 233).

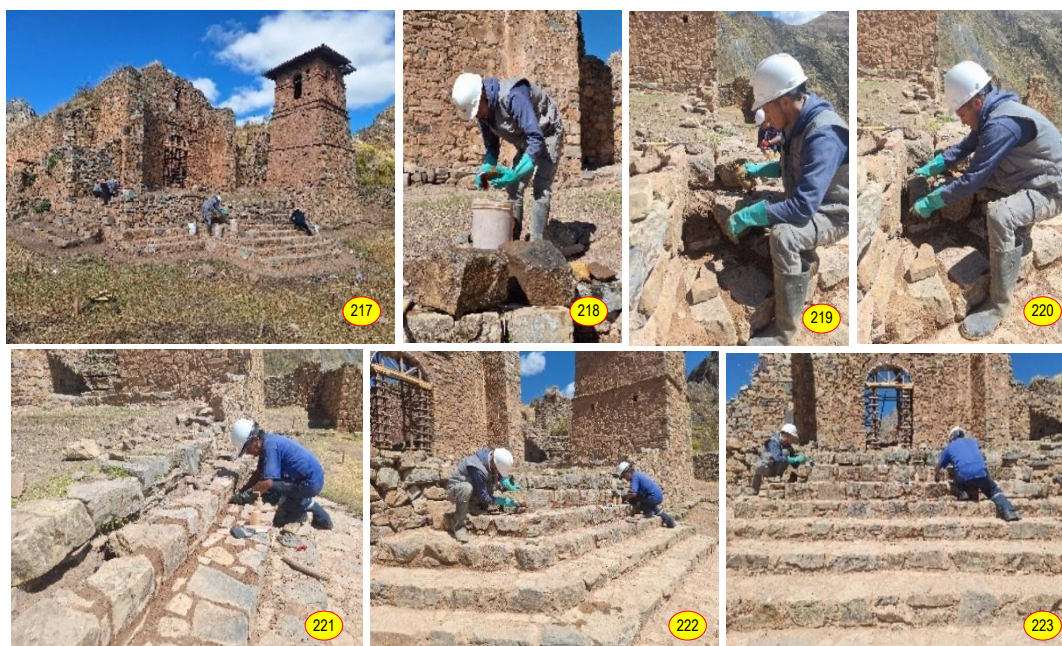
**Figs. 217 a 223:** Procesos del levantamiento y reposición de las unidades líticas de la escalinata sector norte, actividad de reposición de las unidades líticas con mortero de barro estabilizado con cal hidratada al 5% en su emplazamiento original.

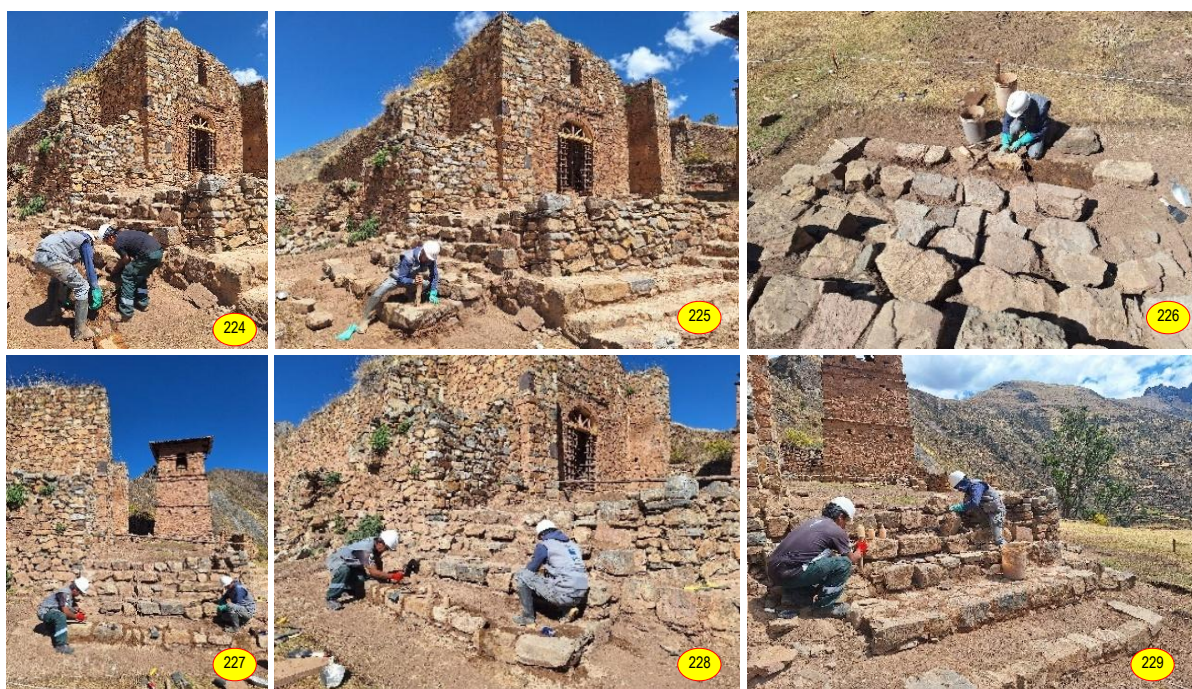
**Figs. 224 a 229:** Procesos del levantamiento y reposición de las unidades líticas de la escalinata sector este, actividades de levantamiento y reposición de las unidades líticas con mortero de barro estabilizado con cal hidratada al 5% en su emplazamiento original.

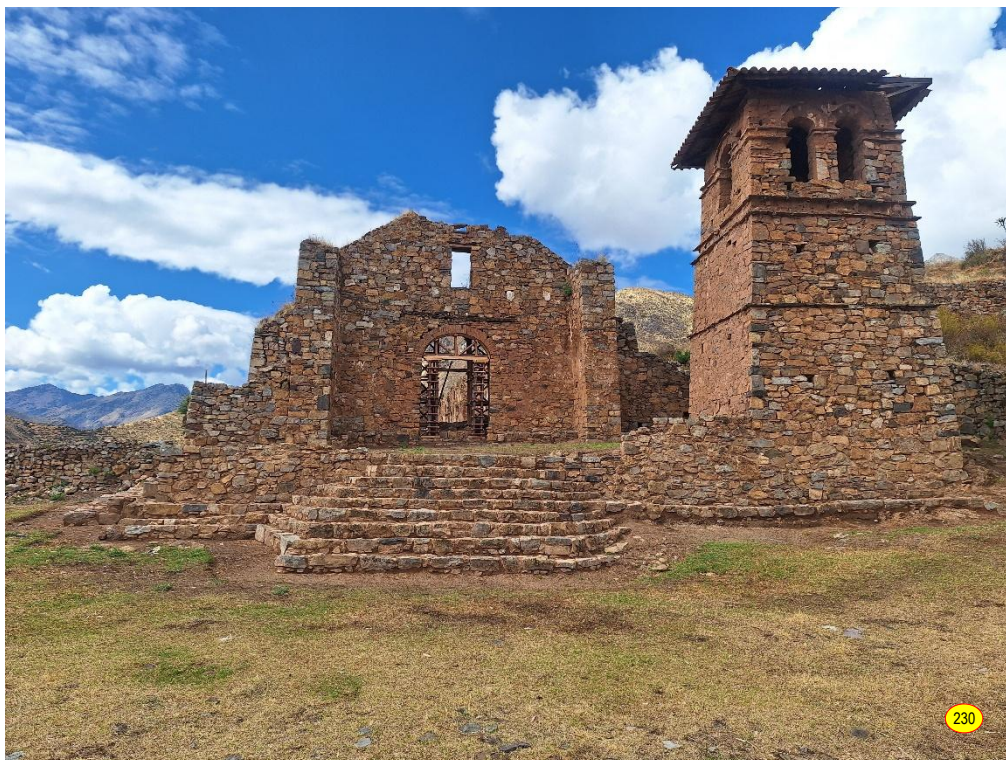
**Figs. 230 a 233:** Vistas generales y detalles de las áreas intervenidas luego de la actividad de levantamiento y reposición de las unidades líticas de la escalinata del atrio de la Iglesia.

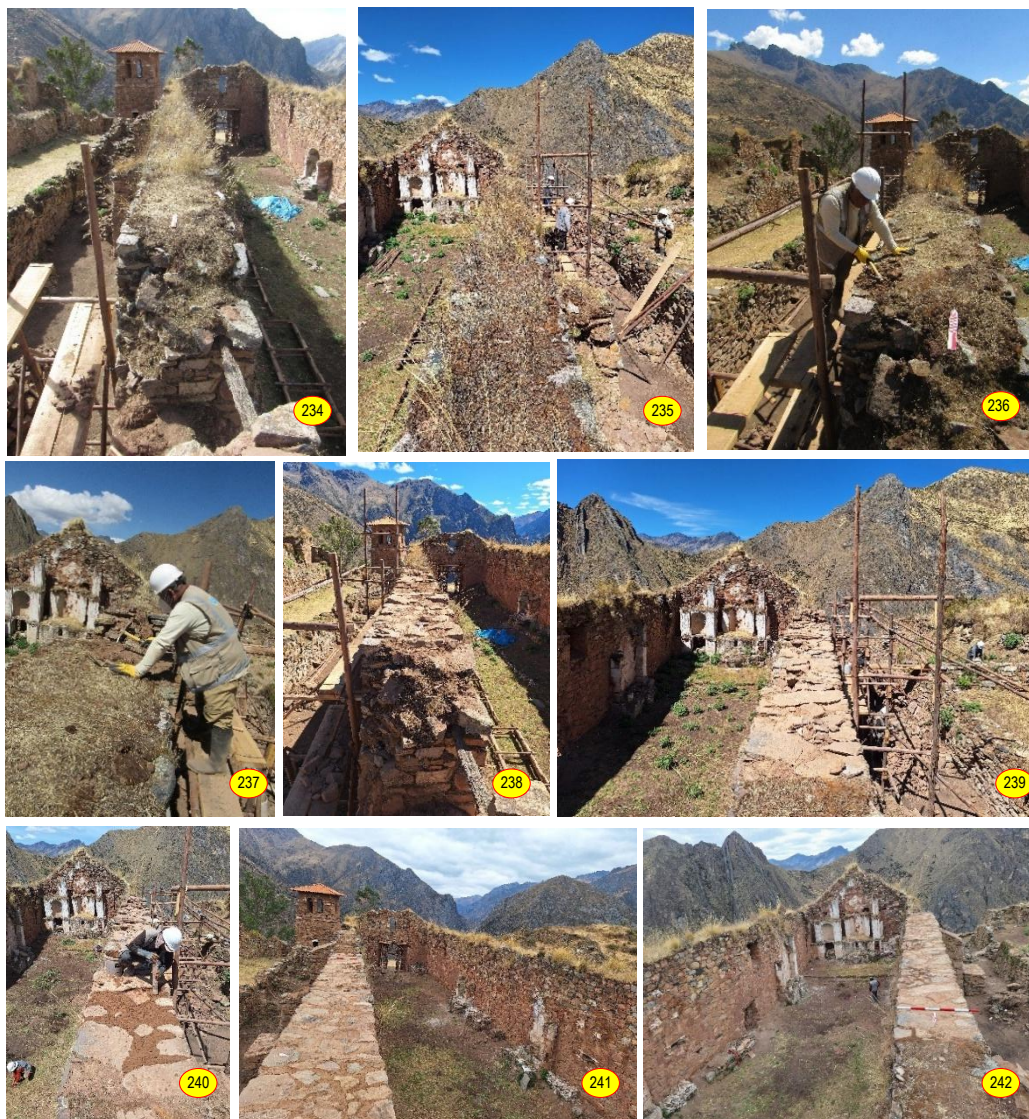
**Figs. 234 a 242:** Procesos de protección y tratamiento de cabecera de muro, tramo intervenido entre los contrafuertes 2 y 3 , muro de la epístola.

Para lograr la protección y estabilidad de este tramo de cabecera del muro, se retiró temporalmente para su posterior reposición, la última hilada de sillares, para el cambió total del mortero de asiento y junta por un mortero estabilizado a la cal hidratada, la capa de mortero de asiento varía entre los 5 a 10 cm, de espesor, respetando y teniendo en cuenta la irregularidad y desniveles que presenta la cabecera de muro ( Figs. 234 a 242).

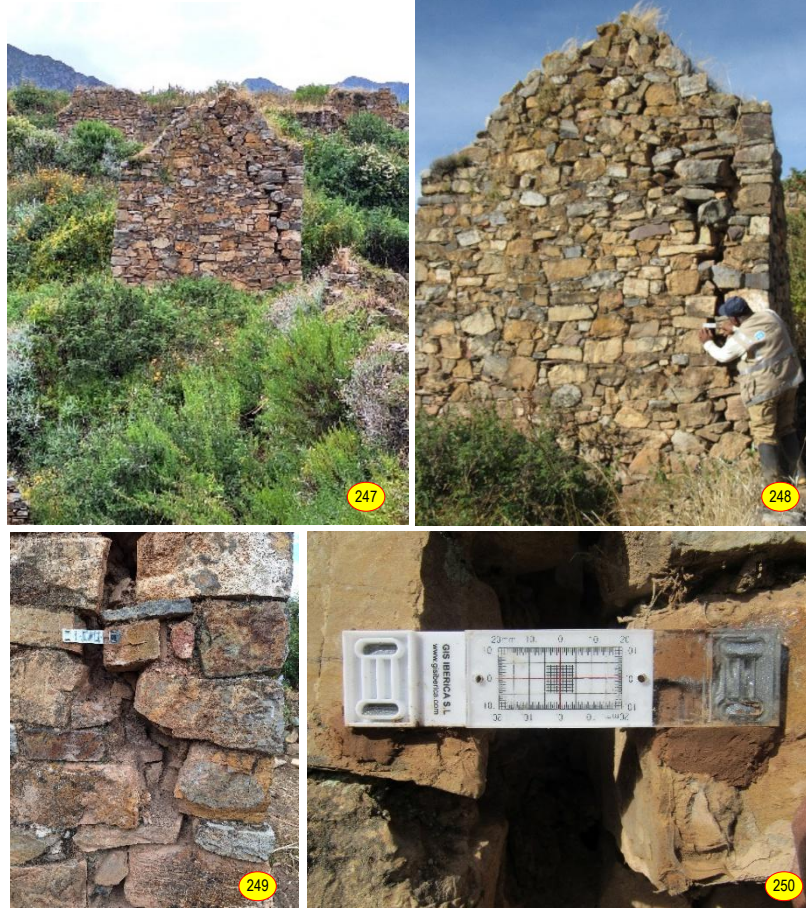
El monitoreo estructural a nivel preliminar, se realizó en una de las estructuras que presenta inestabilidad, relacionado directamente a los defectos de la técnica constructiva y la resistencia del suelo, que provoca agrietamientos de las superficies arquitectónicas, mediante fisuras y grietas, ubicada al nor este de la plaza Huairona, para esto se colocó un punto de referencia o punto de monitoreo en la superficie del muro (paramento oeste), este punto es la referencia para el monitoreo periódico pero constante durante la temporada en campo para verificar su estabilidad o no, estos procesos se registraron fotográficamente.

**Figs. 247 a 250:** Instalación de fisurómetro para el monitoreo estructural.

El punto de monitoreo instalado es un fisurómetro, que es un instrumento definido por dos placas acrílicas sobrepuestas, una tiene impresa una escala milimetrada de 0.04 m por 0.01 m, la otra lleva impreso un eje horizontal de color rojo, que permite hacer la medición respectiva. El objetivo es medir las variaciones de las fisuras, a fin de cuantificar los movimientos que se producen en éstas en relación al tiempo e inmediatamente después de un sismo (Figs. 247 a250).

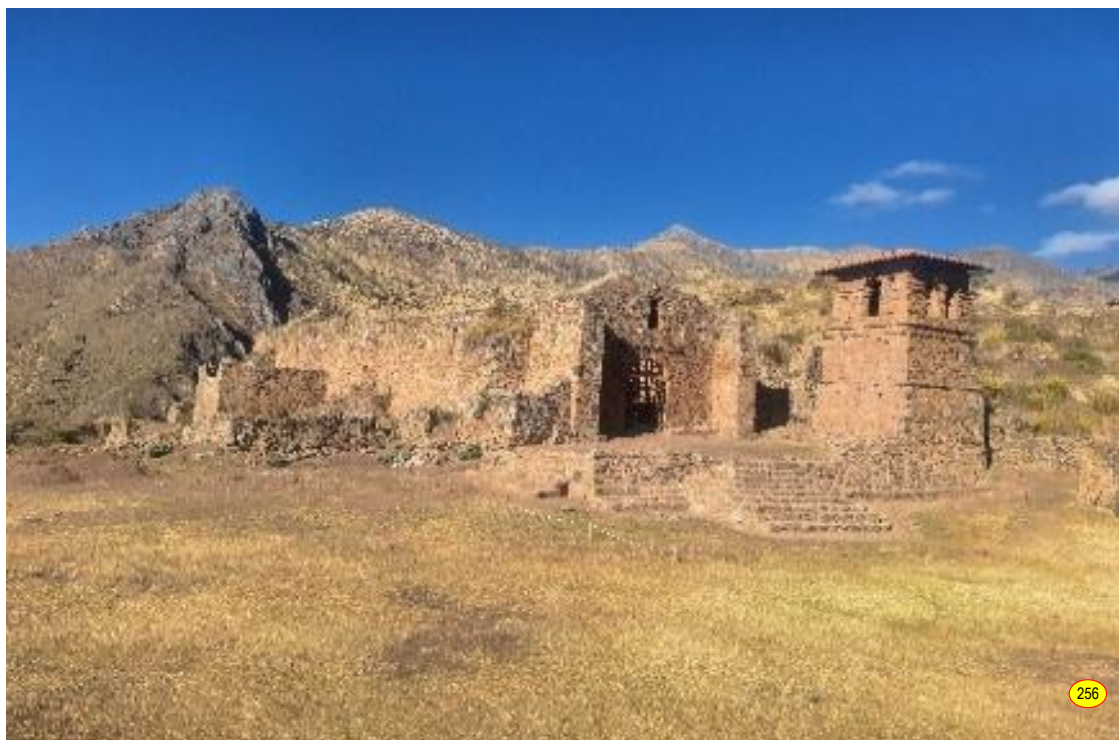
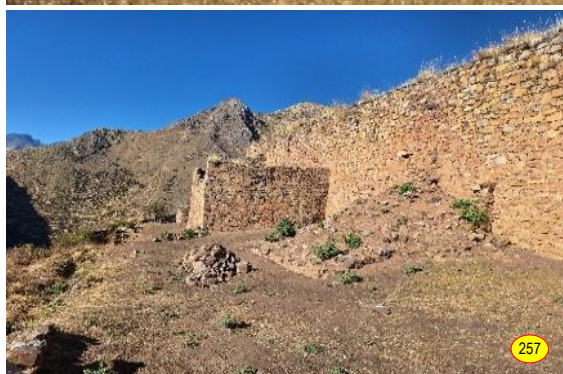
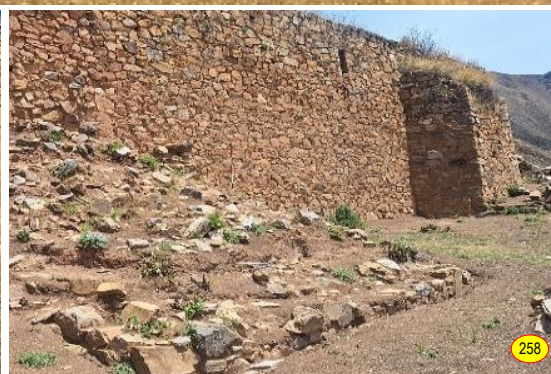
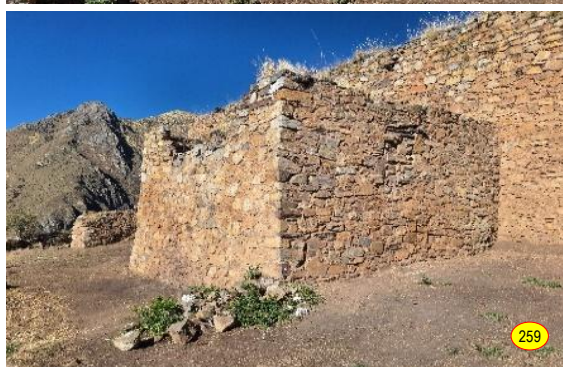
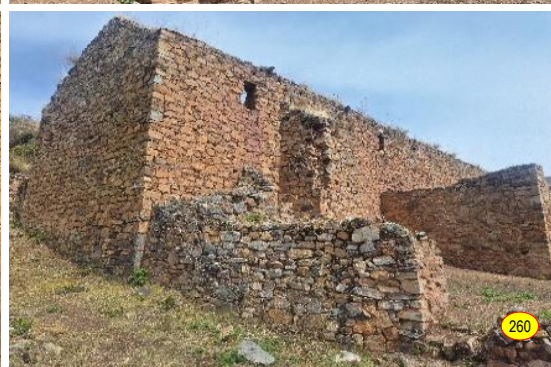
**Figs. 256 a 260:** Aspecto general externo del muro del evangelio y sacristía de la iglesia de Huaquis después de los trabajos de restauración.

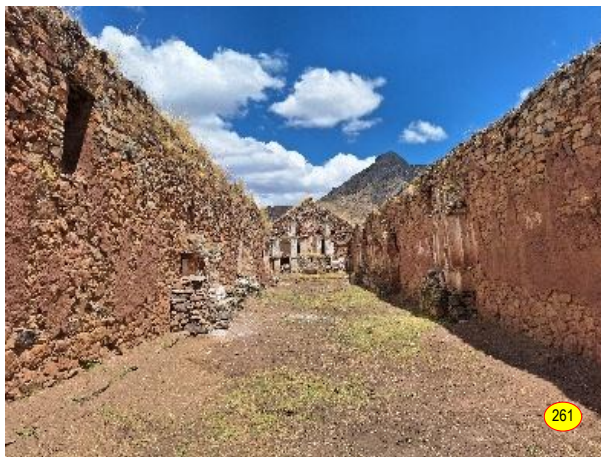
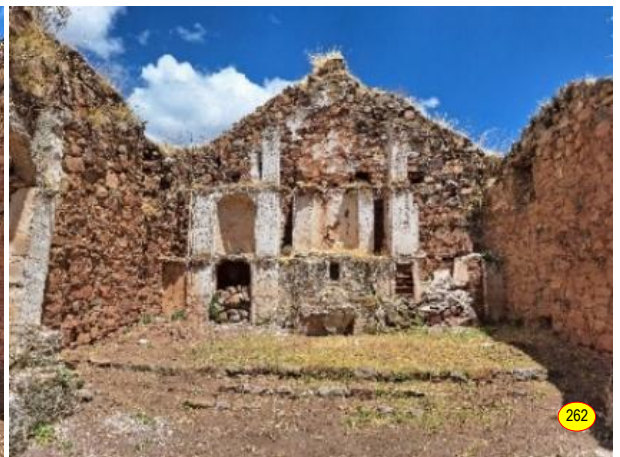
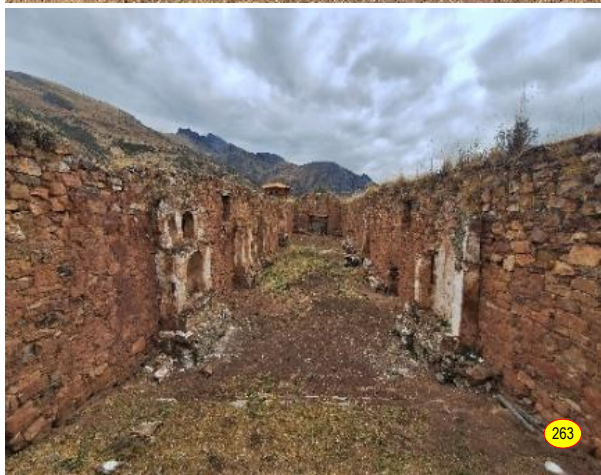
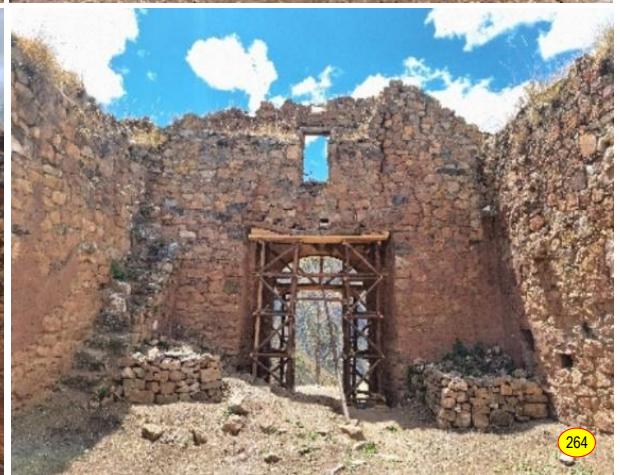
**Figs. 261 a 264:** Aspecto final del interior de la iglesia de Huaquis, vistas norte sur y sur norte.

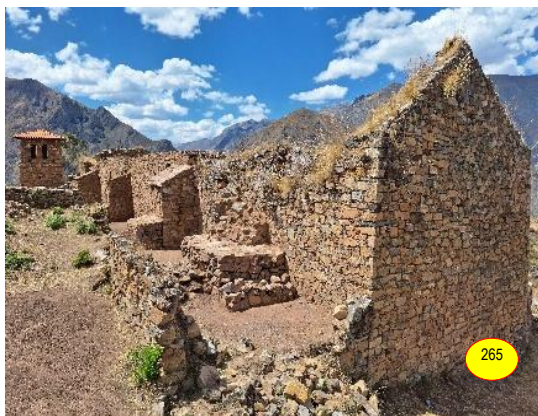
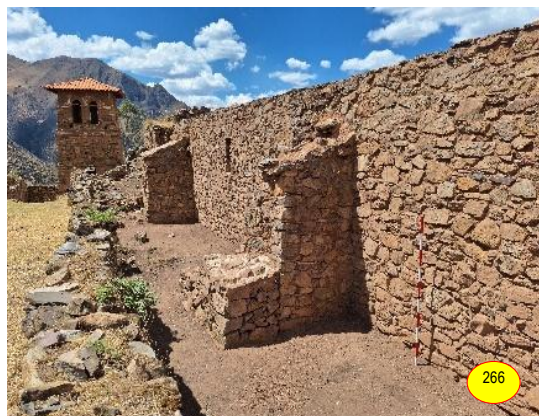
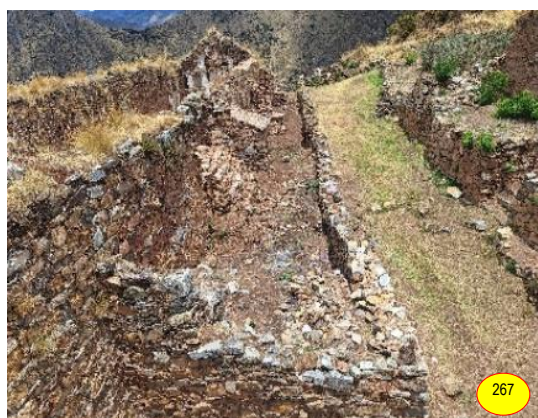
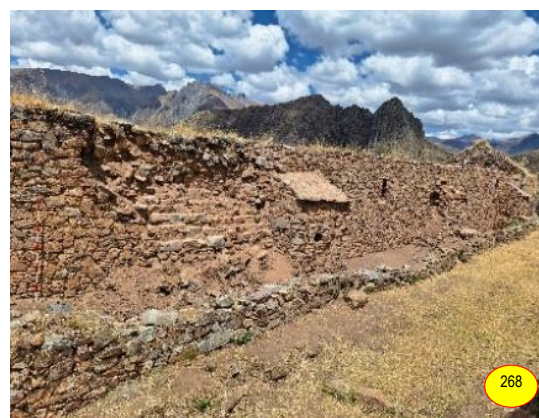
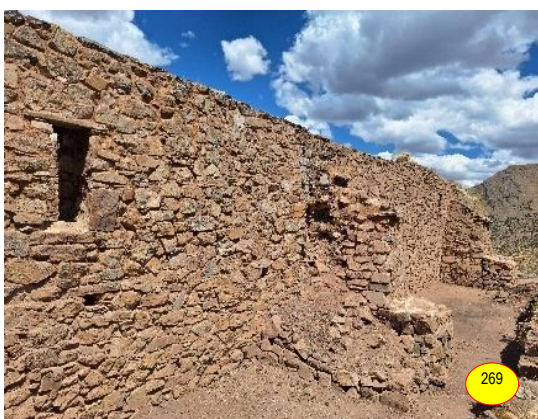
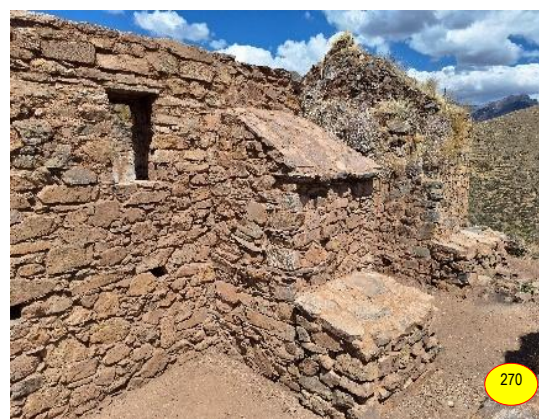
**Figs. 265 a 270:** Aspecto final del exterior del muro de la epístola de la iglesia de Huaquis, concluidos los trabajos de restauración.

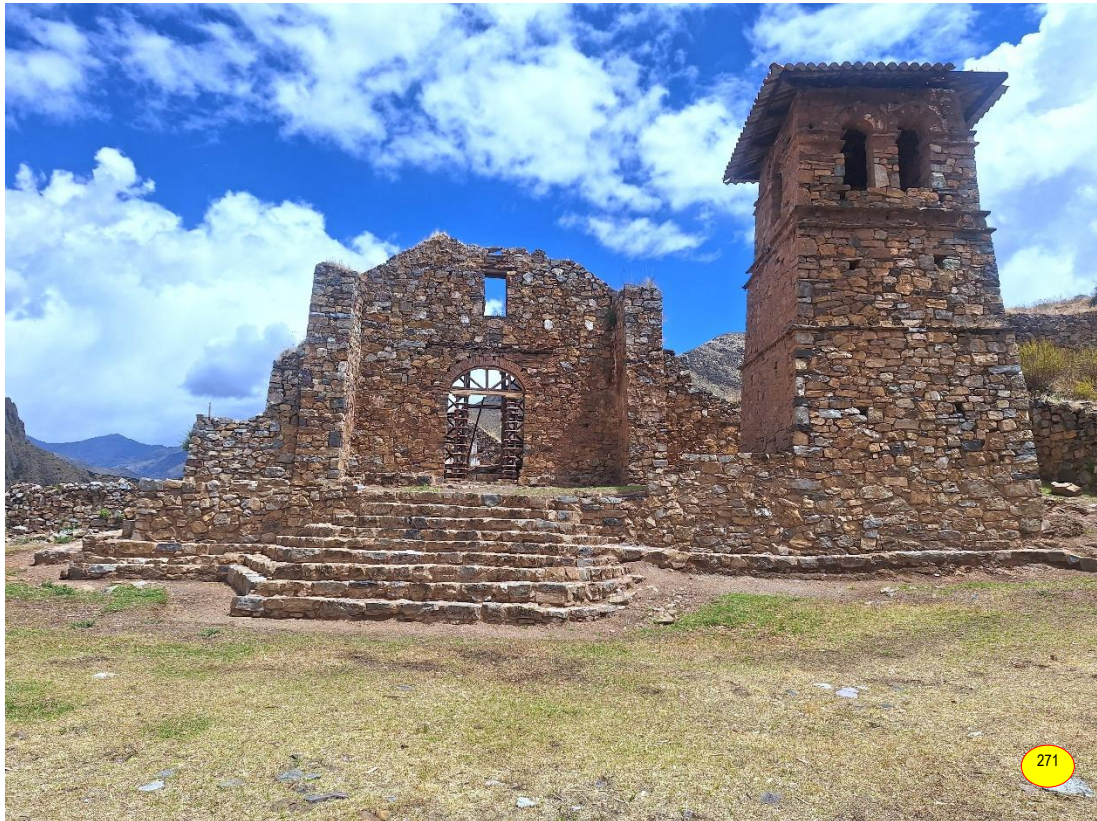
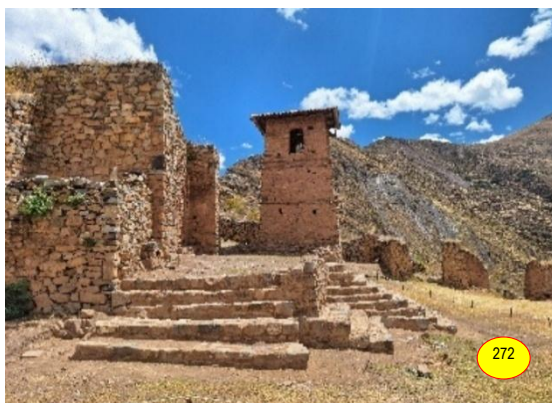
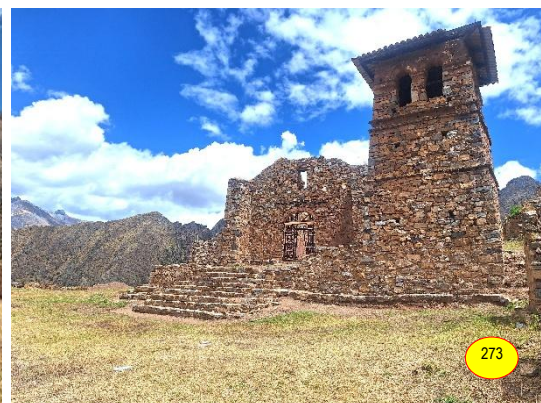
**Figs. 271 a 273:** Aspecto final de la fachada de la iglesia de Huaquis, portada de pies, atrio y torre exenta, concluidos los trabajos de restauración.
